**Reseña Vértice Geodésico** 10-may-2025

**Número.....: 89839**  
**Nombre.....: Gamo**  
**Municipios: Trasierra**  
**Provincias: Badajoz**  
**Fecha de Construcción.....: 24 de julio de 1974**  
**Pilar sin centrado forzado...: 1,20 m de alto, 0,27 m de diámetro.**  
**Último cuerpo.....: 1,00 m de alto, 0,95 m de ancho.**  
**Total cuerpos.....: 1 de 1,00 m de alto.**

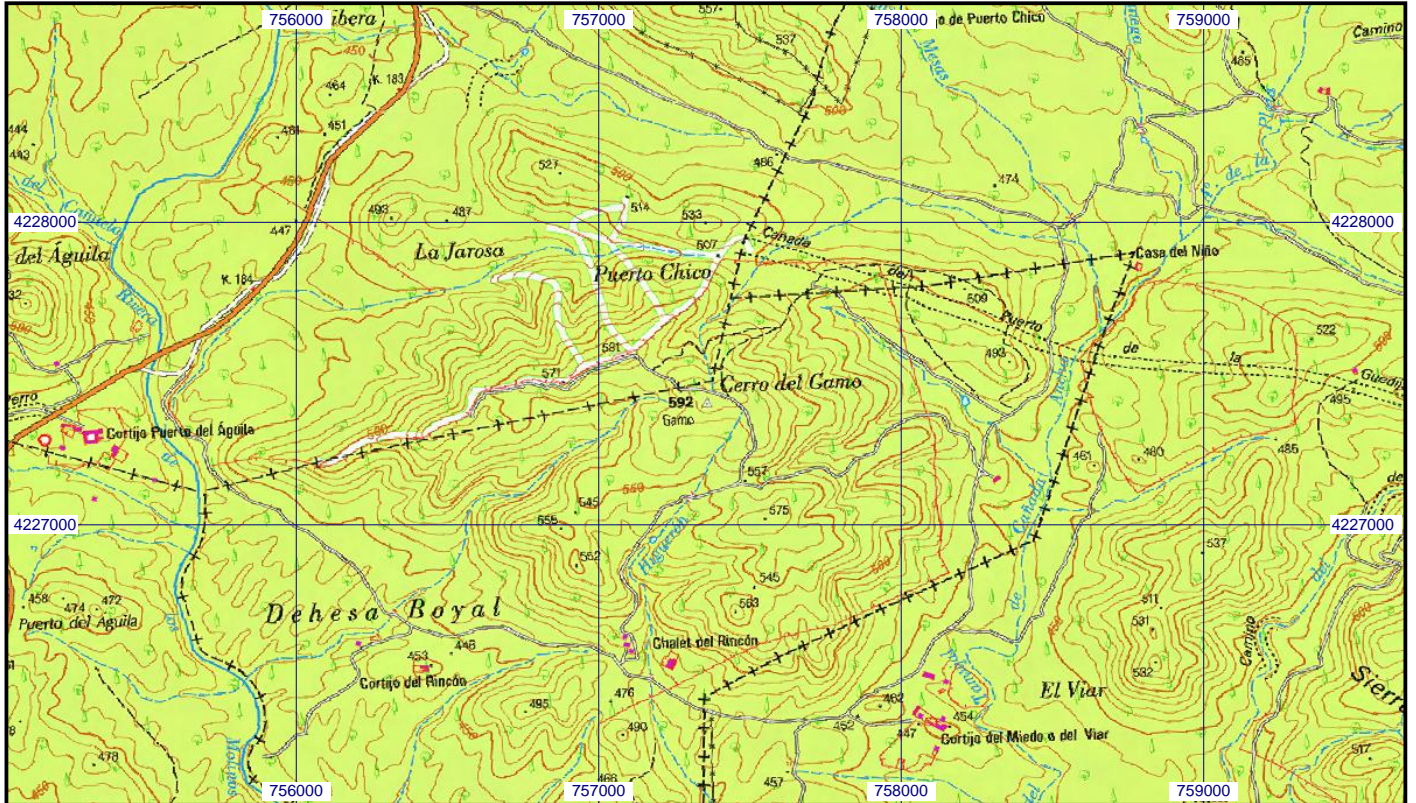
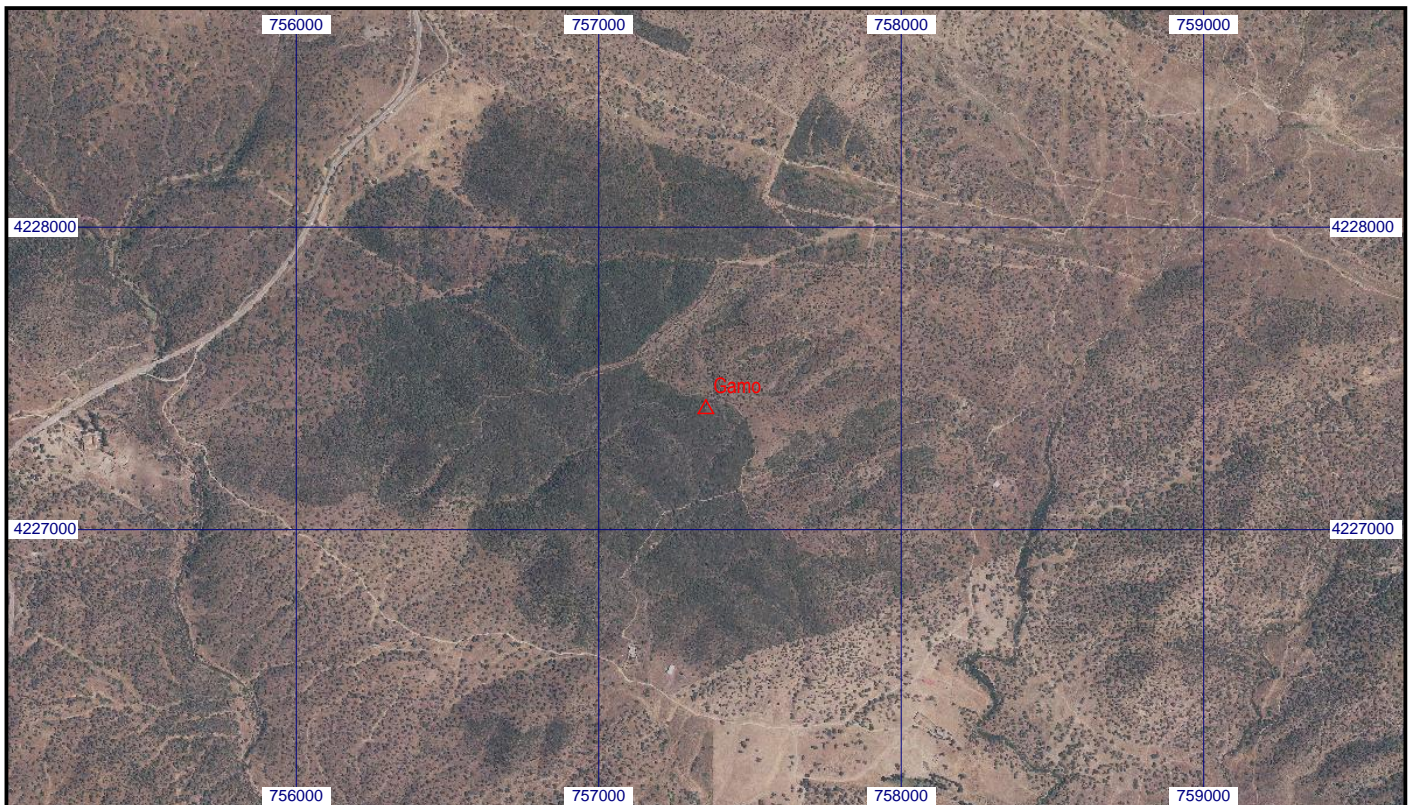
089839 Gamo

Cartografía de situación

Escala 1:25.000

Coordenadas ETRS89. Huso 29
