## Reseña Vértice Geodésico

**Número.....: 92266**  
**Nombre.....: Castro y Picón**  
**Municipios: Córdoba**  
**Provincias: Córdoba**  
**Fecha de Construcción.....: 08 de septiembre de 1984**  
**Pilar sin centrado forzado...: 1,20 m de alto, 0,30 m de diámetro.**  
**Último cuerpo.....: 0,20 m de alto, 1,00 m de ancho.**  
**Total cuerpos.....: 1 de 0,20 m de alto.**

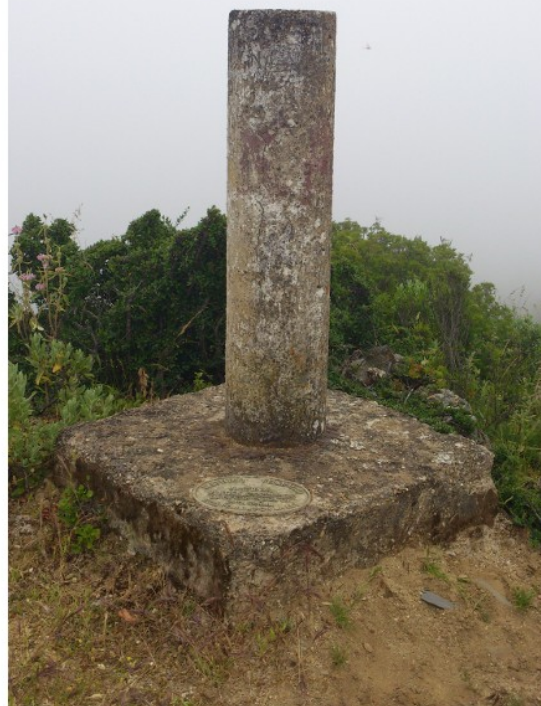
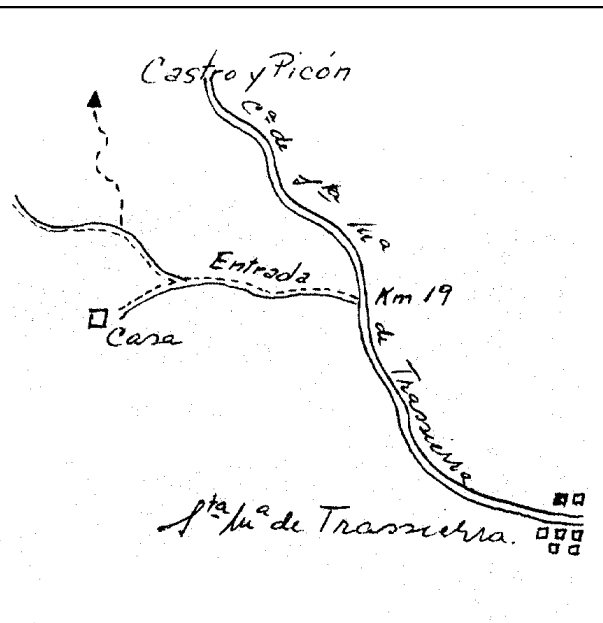
### Castro y Picón (may-2013)

Estado: 26 de mayo de 2013

Pilar: Bueno  
 Informe del estado del vértice: [InfoRG.pdf](#)

Base: Deteriorada
