Reseña Vértice Geodésico

Número....: 92958
Nombre....: El Banderín
Municipios: Segura de la Sierra

Provincias: Jaén

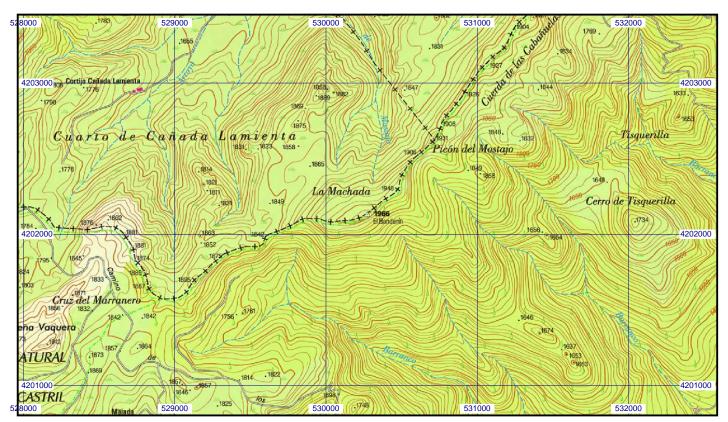
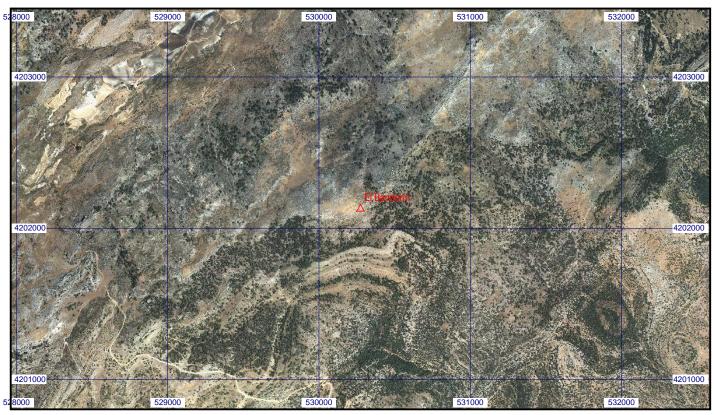
Escala 1:25.000 092958 El Banderín Coordenadas ETRS89. Huso 30
