**Reseña Vértice Geodésico** 10-may-2025

**Número.....: 94260**  
**Nombre.....: San Cristóbal 3**  
**Municipios: Palma del Río**  
**Provincias: Córdoba**  
**Fecha de Construcción.....: 15 de mayo de 1975**  
**Pilar sin centrado forzado...: 1,18 m de alto, 0,30 m de diámetro.**  
**Último cuerpo.....: 1,00 m de alto, 1,01 m de ancho.**  
**Total cuerpos.....: 1 de 1,00 m de alto.**

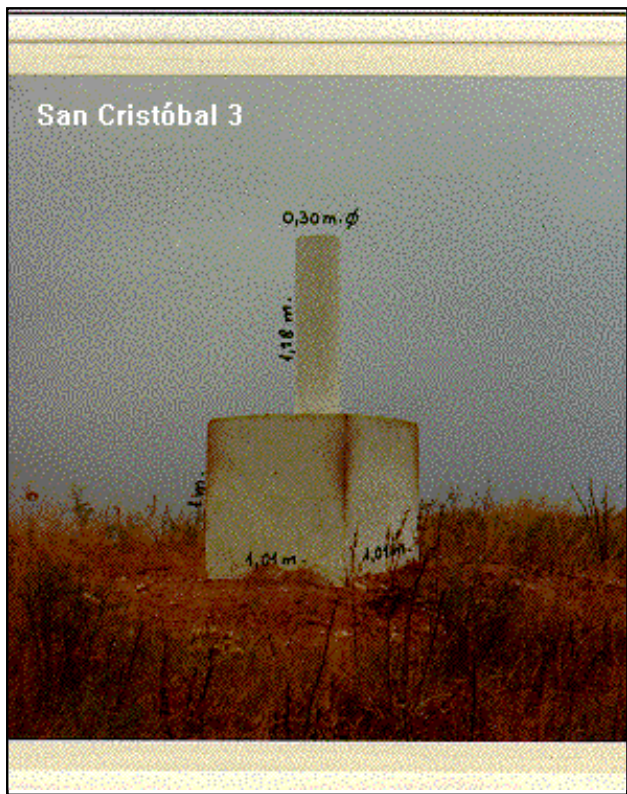
**Situación:**  
 Situado en el cerro San Cristóbal, en terreno de pastos y a unos 10 m. de las ruinas de la ermita de San Cristóbal.
