**Reseña Vértice Geodésico** 21-jun-2025

**Número.....: 98373**  
**Nombre.....: El Viso**  
**Municipios: Huévar del Aljarafe**  
**Provincias: Sevilla**  
**Fecha de Construcción.....: 31 de mayo de 1974**  
**Pilar sin centrado forzado...: 1,20 m de alto, 0,30 m de diámetro.**  
**Último cuerpo.....: 0,90 m de alto, 1,20 m de ancho.**  
**Total cuerpos.....: 1 de 0,90 m de alto.**

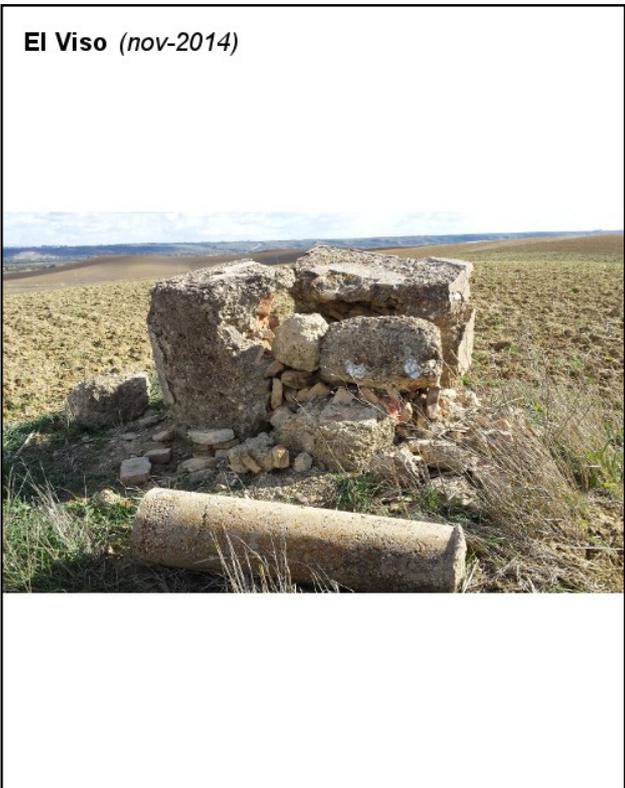
**Estado: 06 de septiembre de 2007**  
**Pilar: Destruído**      **Base: Desperfectos**  
 Informe del estado del Vértice: [InfoRG.pdf](#)
