**Reseña Vértice Geodésico** 7-mar-2026

**Número.....: 98534**  
**Nombre.....: Las Merras**  
**Municipios: El Viso del Alcor**  
**Provincias: Sevilla**  
**Fecha de Construcción.....: 05 de diciembre de 1973**  
**Pilar sin centrado forzado...: 1,20 m de alto, 0,30 m de diámetro.**  
**Último cuerpo.....: 2,07 m de alto, 1,00 m de ancho.**  
**Total cuerpos.....: 1 de 2,07 m de alto.**

098534 Las Merras

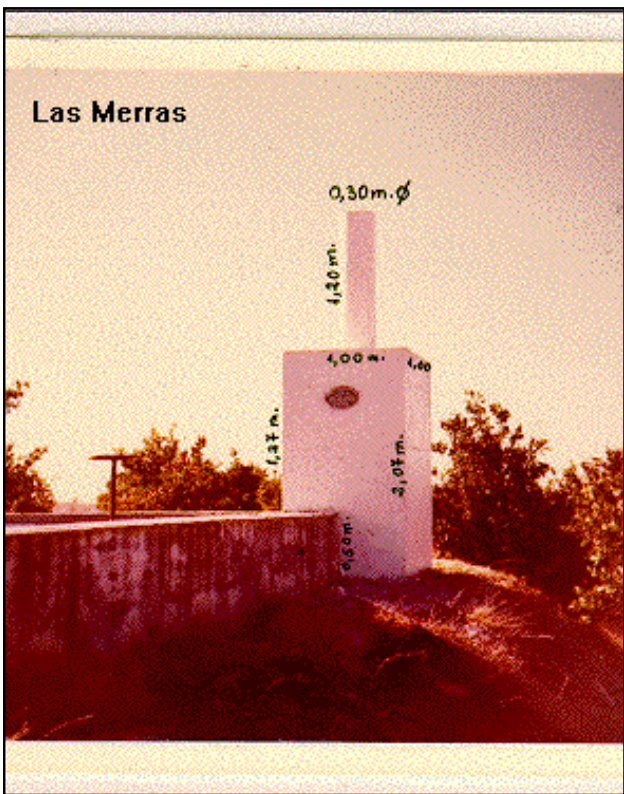
**Situación:**  
Situado sobre la esquina de una alberca que hay a unos 100 m. del cortijo "Las Merras".

**Horizonte GPS:**  
Despejado
