## Reseña Vértice Geodésico

**Número.....:** 100289  
**Nombre.....:** Torre de Quintos  
**Municipios:** Dos Hermanas  
**Provincias:** Sevilla  
**Fecha de Construcción.....:** 27 de mayo de 1974  
**Pilar sin centrado forzado...:** 0,20 m de alto, 0,20 m de diámetro.  
**Último cuerpo.....:** 0,20 m de alto, 0,40 m de ancho.  
**Total cuerpos.....:** 1 de 0,20 m de alto.

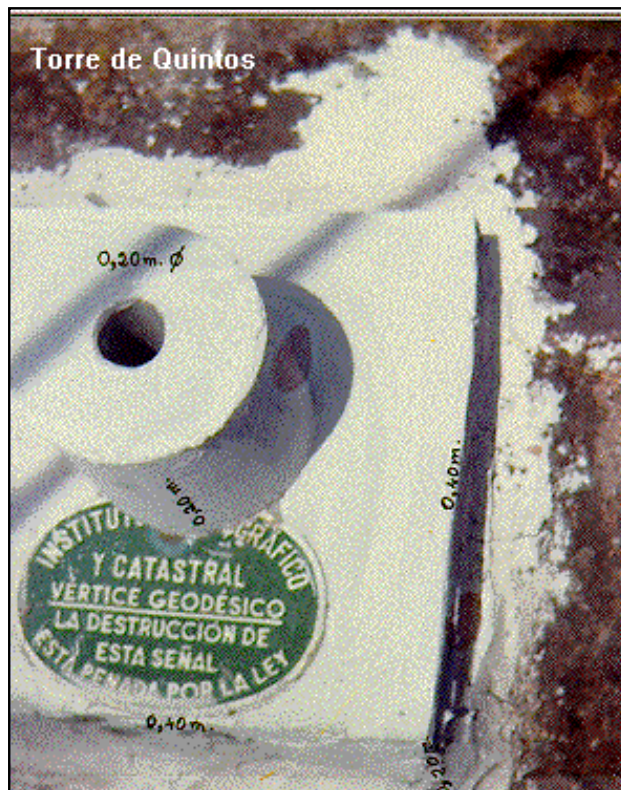
Situado sobre la azotea más alta del cortijo "Torre de Quintos", en el paraje de Los Adaines.

Según información de febrero de 2011 la torre está tan deteriorada que es imposible acceder al Vértice (probablemente destruido).

Pilar: Destruído

Base: Destruída
