Reseña Vértice Geodésico 21-jun-2025

Número.....: 102346
Nombre.....: Pollo
Municipios: Fuente de Piedra
Provincias: Málaga
Fecha de Construcción.....: 26 de junio de 1974
Pilar sin centrado forzado...: 1,20 m de alto, 0,30 m de diámetro.
Último cuerpo.....: 0,20 m de alto, 1,00 m de ancho.
Total cuerpos.....: 1 de 0,20 m de alto.

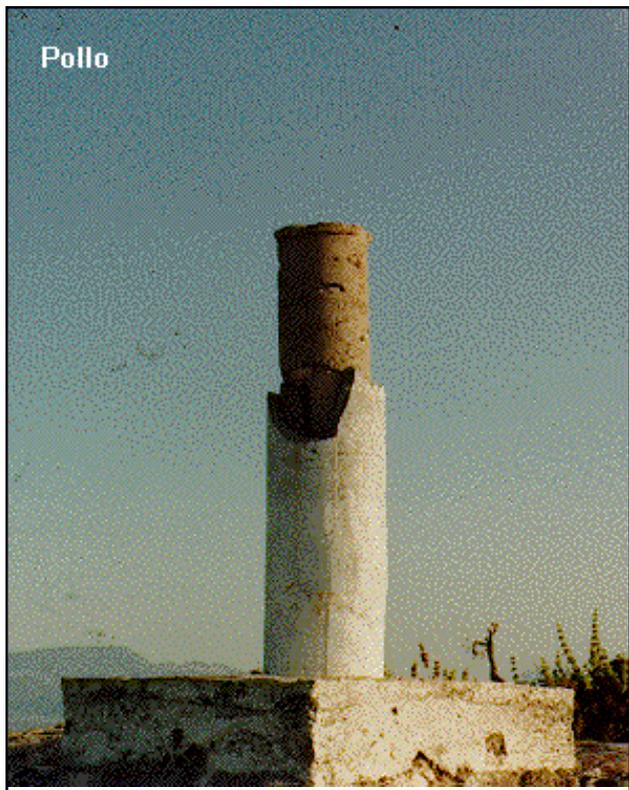
Situación:
 Situado en el punto más elevado del cerro más al O. de la Sierra del Humilladero y conocido con este nombre.

Estado: 04 de marzo de 2010
Pilar: Desperfectos
Base: Deteriorada
 Informe del estado del Vértice: [InfoRG.pdf](#)
