Reseña Vértice Geodésico

Número.....: 102743
Nombre.....: Veleta
Municipios: Dílar; Capileira; Güéjar Sierra
Provincias: Granada
Fecha de Construcción.....: 16 de septiembre de 1977
Pilar sin centrado forzado...: 1,20 m de alto, 0,30 m de diámetro.
Último cuerpo.....: 0,50 m de alto, 1,00 m de ancho.
Total cuerpos.....: 1 de 0,50 m de alto.

0102743 Veleta

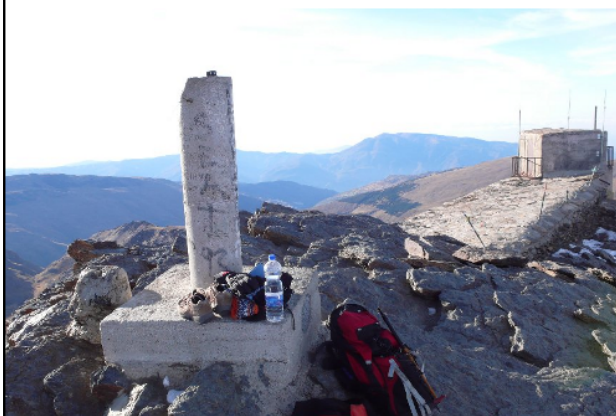
Veleta (nov-07)

Situado en la parte más alta del Pico Veleta, al borde de los tajos y a unos 50 m. a la izquierda de la carretera, según se sube.

Estado: 09 de agosto de 2014
Pilar: Desperfectos
Base: Deteriorada
 Informe del estado del Vértice: [InfoRG.pdf](#)
