**Reseña Vértice Geodésico** 21-jun-2025

**Número.....: 103126**  
**Nombre.....: Zorreras**  
**Municipios: Sorbas**  
**Provincias: Almería**  
**Fecha de Construcción.....: 12 de diciembre de 1988**  
**Pilar con centrado forzado..: 1,20 m de alto, 0,30 m de diámetro.**  
**Último cuerpo.....: 1,00 m de alto, 1,00 m de ancho.**  
**Total cuerpos.....: 1 de 1,00 m de alto.**

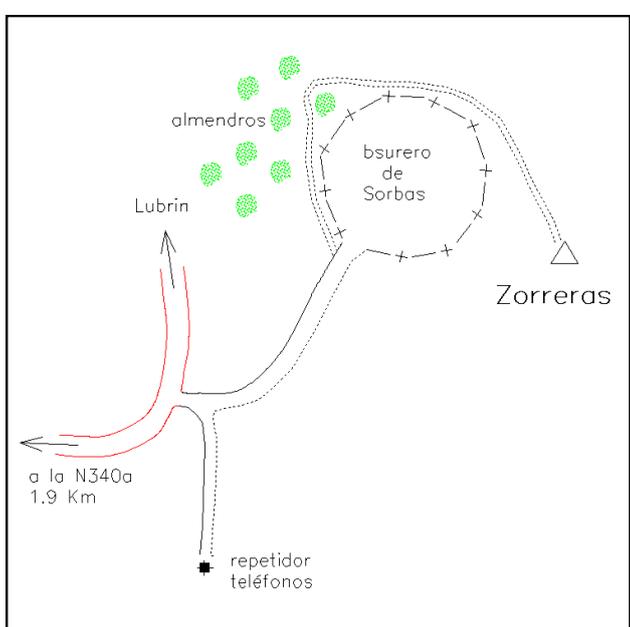
**Situación:**  
Situado en lo más alto del cerro Zorreras, en terreno de erial y pasto.

**Horizonte GPS:**  
Despejado
