Reseña Vértice Geodésico

Número.....: 103468
Nombre.....: Merlina
Municipios: Las Cabezas de San Juan
Provincias: Sevilla
Fecha de Construcción.....: 02 de octubre de 1973
Pilar sin centrado forzado...: 1,20 m de alto, 0,30 m de diámetro.
Último cuerpo.....: 1,00 m de alto, 1,00 m de ancho.
Total cuerpos.....: 1 de 1,00 m de alto.

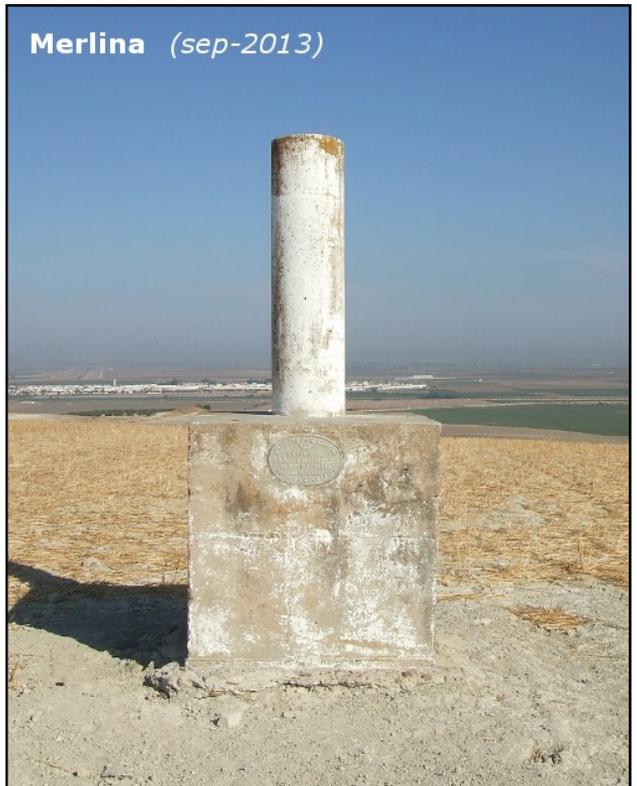
Merlina (sep-2013)

Estado: 21 de septiembre de 2013
Pilar: Bueno **Base: Bueno**
 Informe del estado del vértice: [InfoRG.pdf](#)
