## Reseña Vértice Geodésico

**Número.....: 103918**  
**Nombre.....: Cabras**  
**Municipios: Antequera**  
**Provincias: Málaga**  
**Fecha de Construcción.....: 29 de septiembre de 1984**  
**Pilar sin centrado forzado...: 1,20 m de alto, 0,30 m de diámetro.**  
**Último cuerpo.....: 0,20 m de alto, 1,00 m de ancho.**  
**Total cuerpos.....: 1 de 0,20 m de alto.**

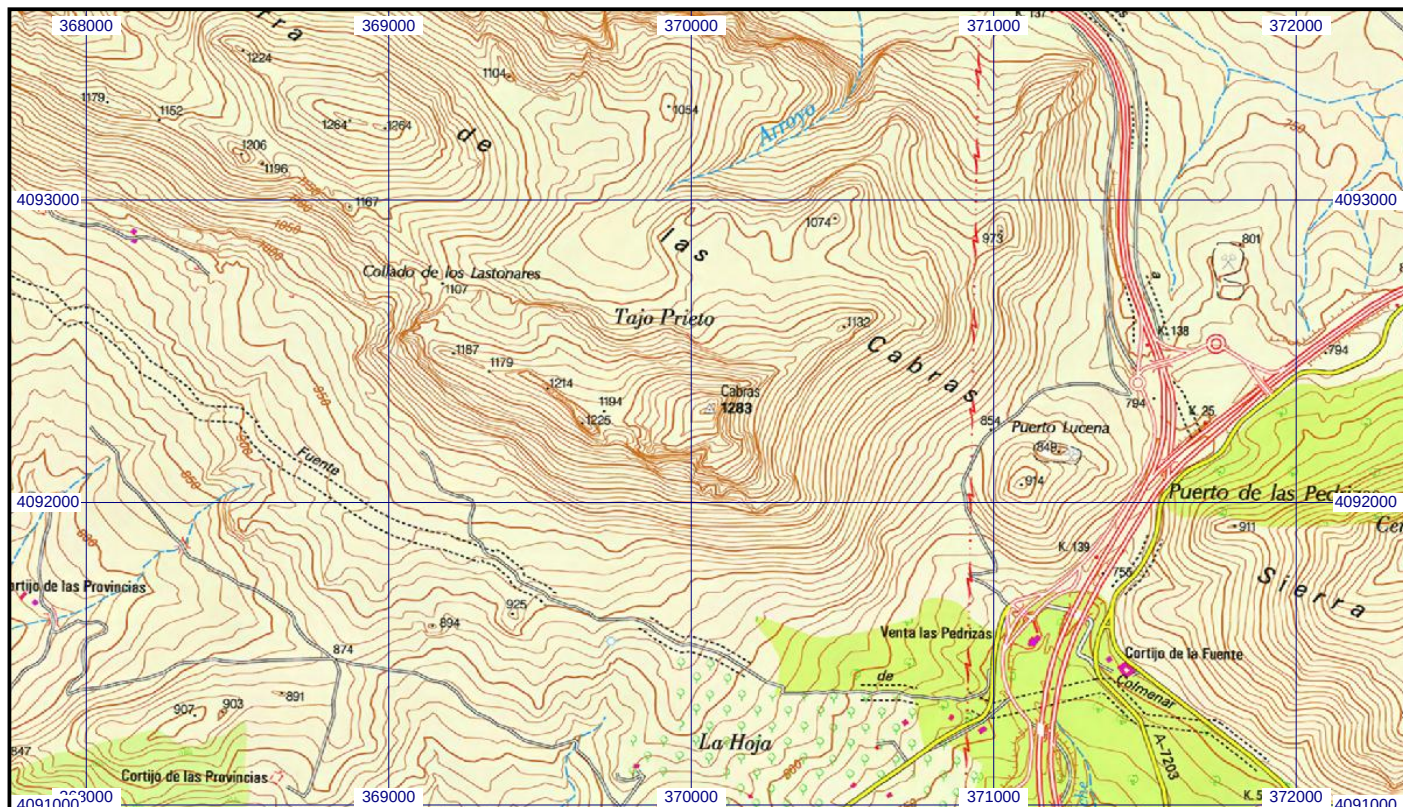
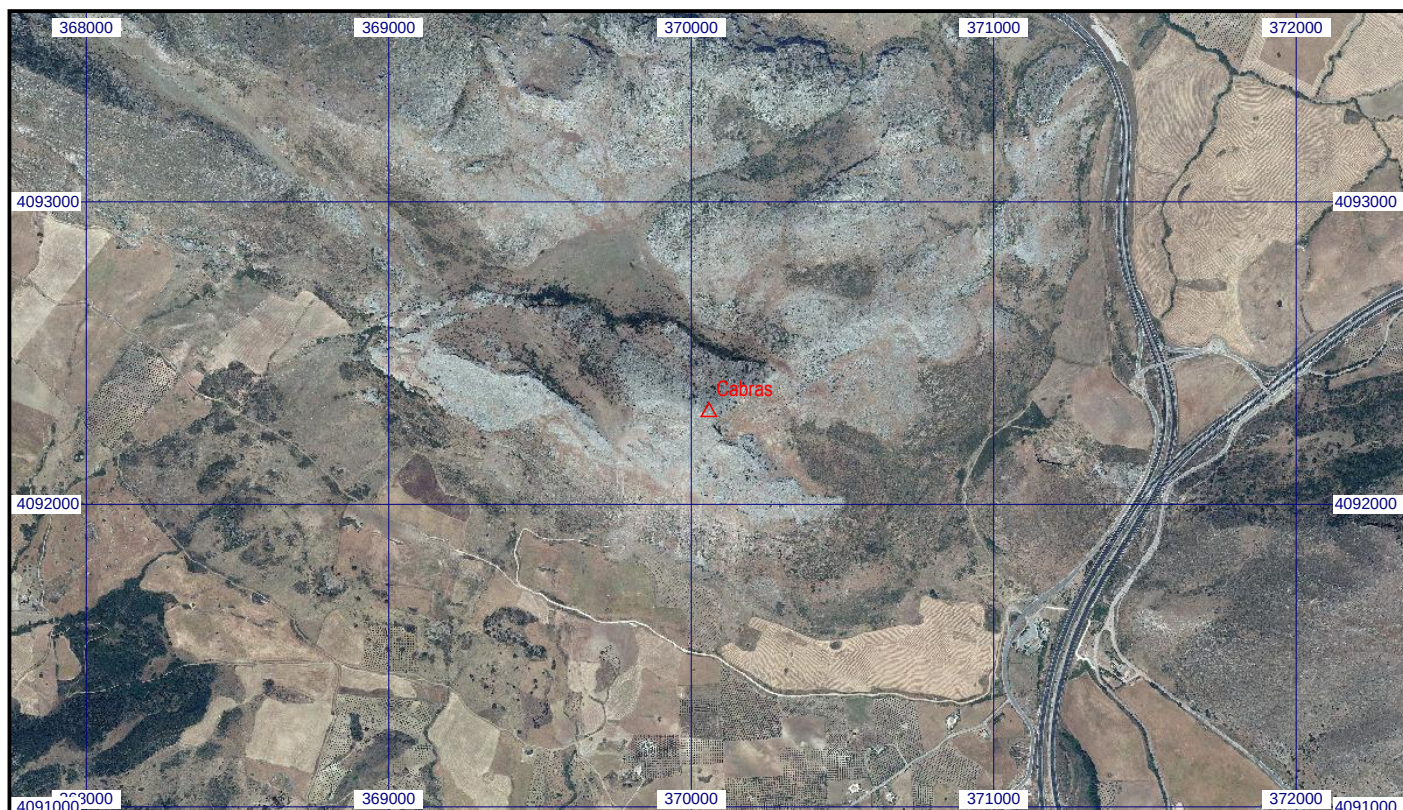
0103918 Cabras

Escala 1:25.000

Coordenadas ETRS89. Huso 30
