**Reseña Vértice Geodésico**

**Número.....: 105230**  
**Nombre.....: Sierra Gorda**  
**Municipios: Coín**  
**Provincias: Málaga**  
**Fecha de Construcción.....: 06 de diciembre de 1984**  
**Pilar sin centrado forzado...: 1,20 m de alto, 0,30 m de diámetro.**  
**Último cuerpo.....: 1,00 m de alto, 1,00 m de ancho.**  
**Total cuerpos.....: 1 de 1,00 m de alto.**

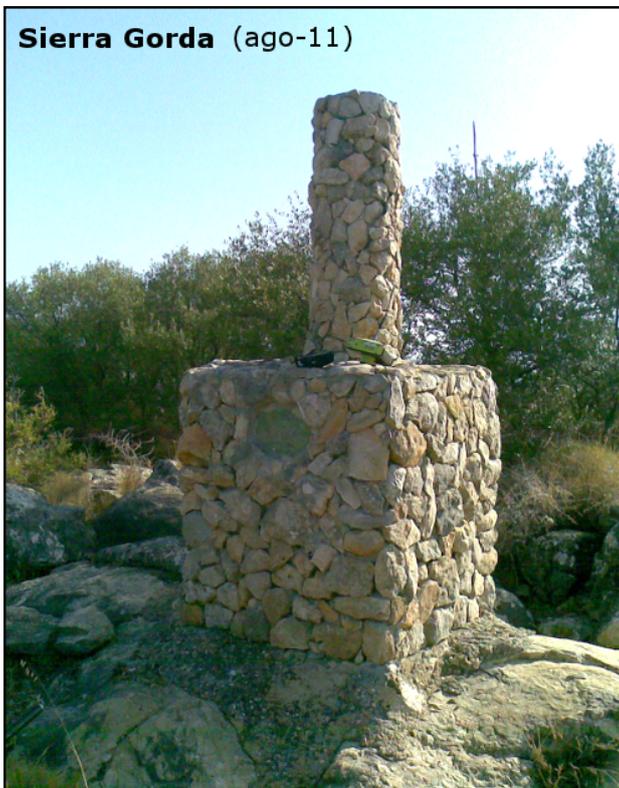
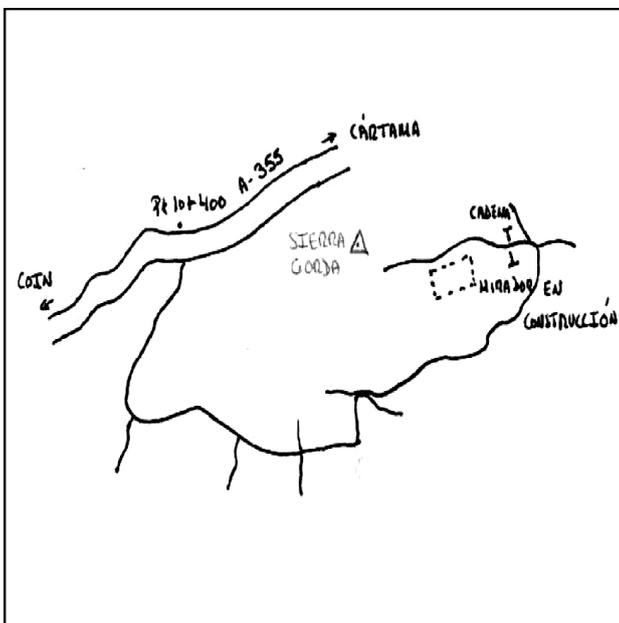
**Sierra Gorda (ago-11)**

Agosto 2011: La señal ha sido recubierta totalmente por piedras y la cabeza de pilar recrecida con cemento con lo que las dimensiones actuales varían con respecto a las originales así como la altitud del vértice que hace referencia a un punto debajo de las piedras.

**Pilar: Deteriorado**  
Informe del estado del vértice: [InfoRG.pdf](#)

**Base: Deteriorada**
