## Reseña Vértice Geodésico

**Número.....:** 106630  
**Nombre.....:** Herrero  
**Municipios:** Marbella  
**Provincias:** Málaga  
**Fecha de Construcción.....:** 12 de diciembre de 1984  
**Pilar sin centrado forzado...:** 1,20 m de alto, 0,30 m de diámetro.  
**Último cuerpo.....:** 0,50 m de alto, 1,00 m de ancho.  
**Total cuerpos.....:** 1 de 0,50 m de alto.

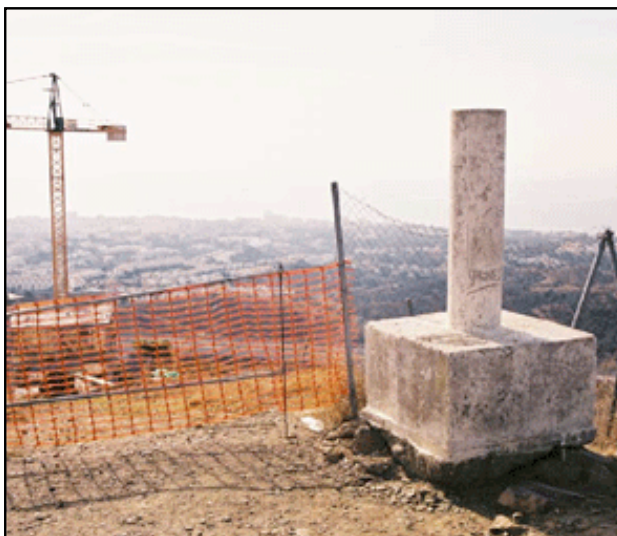
Herrero (oct-2002)

Es posible que haya podido sufrir algún desplazamiento. La cimentación a perdido parte de la cubierta de suelo que la esconde.

Pilar: Bueno  
Informe del estado del vértice: [InfoRG.pdf](http://InfoRG.pdf)

Base: Desplazada
