## Reseña Vértice Geodésico

**Número.....: 106698**  
**Nombre.....: Palomas**  
**Municipios: Málaga**  
**Provincias: Málaga**  
**Fecha de Construcción.....: 11 de diciembre de 1984**  
**Pilar sin centrado forzado...: 1,20 m de alto, 0,30 m de diámetro.**  
**Último cuerpo.....: 1,00 m de alto, 1,00 m de ancho.**  
**Total cuerpos.....: 1 de 1,00 m de alto.**

## Palomas

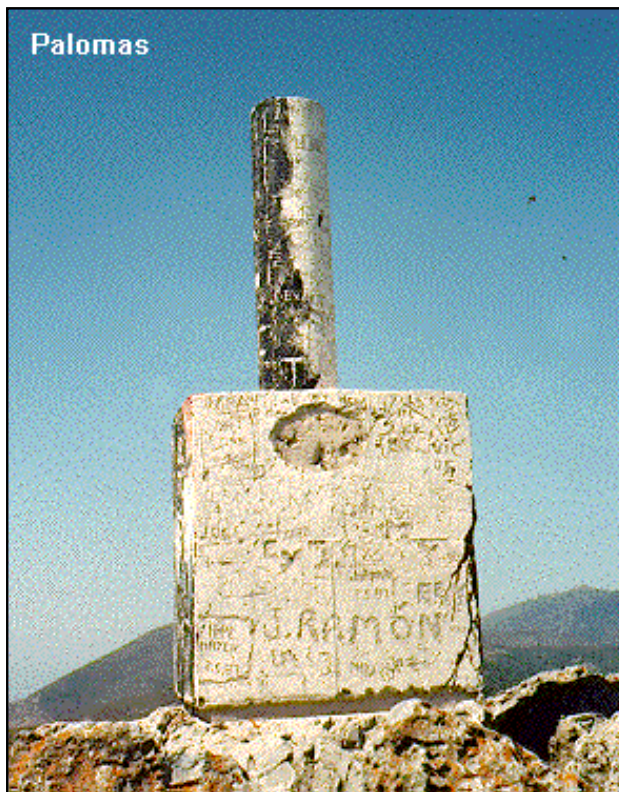
**Estado:** 05 de marzo de 2010

**Pilar:** Desperfectos  
Informe del estado del Vértice: [InfoRG.pdf](#)

**Base:** Deteriorada
