## Reseña Vértice Geodésico

**Número.....:** **108031** (antes de 2013: **108011**)  
**Nombre.....:** **Soo**  
**Municipios:** **Teguise**  
**Provincias:** **Las Palmas**  
**Fecha de Construcción.....:** **18 de agosto de 1991**  
**Pilar con centrado forzado...:** **1,14 m de alto, 0,25 m de diámetro.**  
**Último cuerpo.....:** **0,20 m de alto, 1,00 m de ancho.**  
**Total cuerpos.....:** **1 de 0,20 m de alto.**

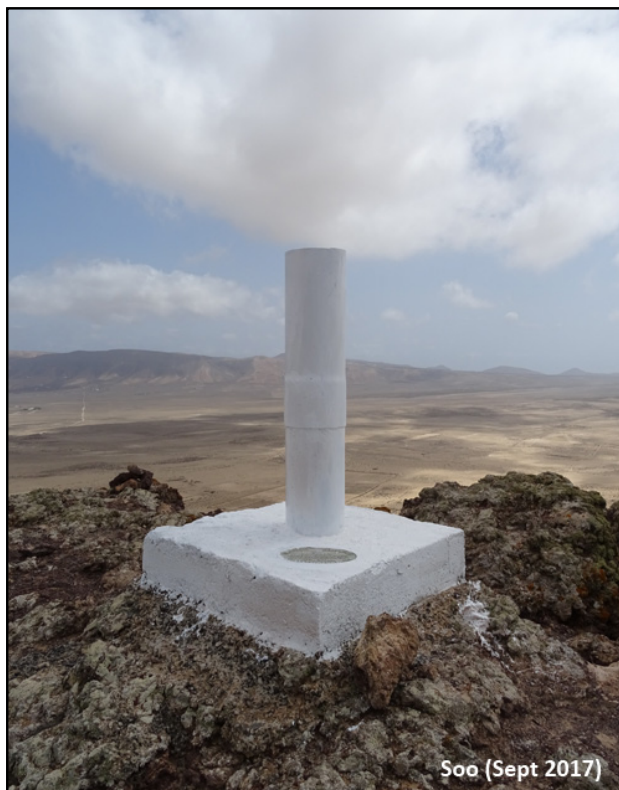
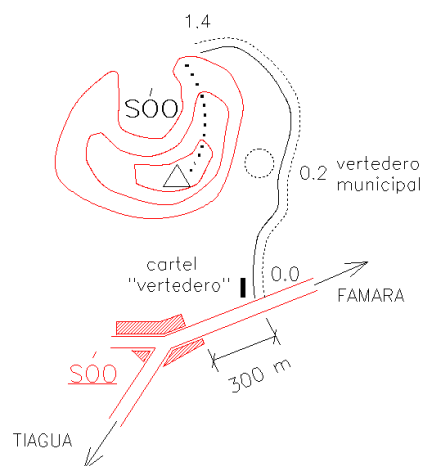
Situado en la isla de Lanzarote, en lo más alto de la Caldera Trasera, que está a 1 Km. al N. del pueblo de Soo.

Desde Soo, por la pista asfaltada a Famara, recorridos 300 m. después de las últimas casas, se entra a la izquierda por un camino que va al vertedero municipal, señalado a su entrada; a los 200 m. se deja el vertedero a la izquierda y a los 600 m., al llegar a un ensanche del camino, se deja el vehículo. A pie, hacia la izquierda 30 minutos hasta la señal. Nota de 1.994: El tiempo de subida a pie se puede rebajar a 15 minutos si se continúa por el camino de la reseña un poco más (exactamente 1.400 m. desde la carretera), y llegando justo a la caldera del volcán se deja el vehículo y se sube por la divisoria norte por una senda. El estado de conservación es bueno, el horizonte despejado.

Despejado
