## Reseña Vértice Geodésico

**Número.....:** 108276 (antes de 2013: 108266)  
**Nombre.....:** Ancones  
**Municipios:** Teguiise  
**Provincias:** Las Palmas  
**Fecha de Construcción.....:** 29 de agosto de 1991  
**Pilar con centrado forzado..:** 1,20 m de alto, 0,30 m de diámetro.  
**Último cuerpo.....:** 0,17 m de alto, 1,00 m de ancho.  
**Total cuerpos.....:** 2 de 1,37 m de alto.

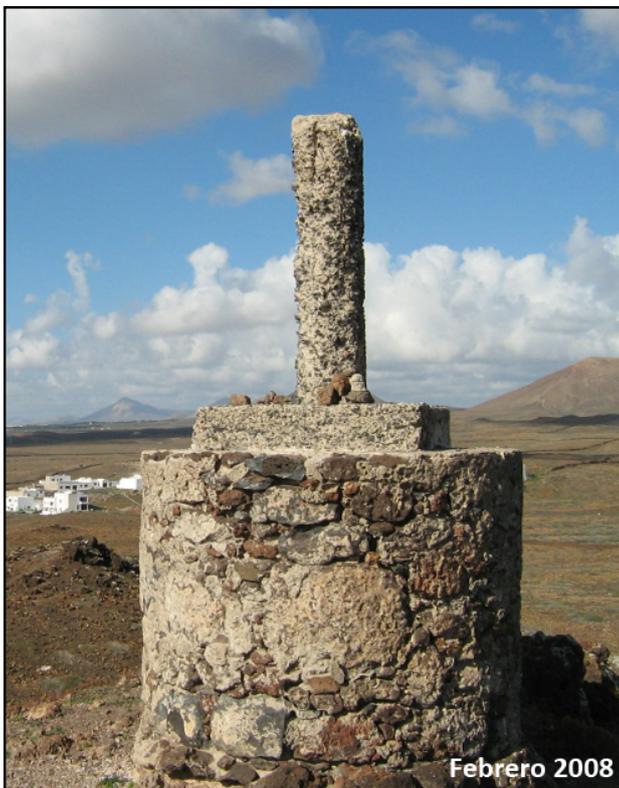
Febrero 2008

Situado en la Punta Ancones, junto al mar y en un pequeño cerro.

Desde Arrecife, por la carretera de la costa a la Urbanización Costa Teguiise, se cruza la carretera de circunvalación a los 3,5 Km. y se entra en la urbanización a los 4,8 Km., se pasa el Hotel Meliá Salinas, que queda a la derecha, 200 m. después están los Apartamentos Tryp a la izquierda, a los 300 m. se deja a la izquierda la carretera a Arrecife y Teguiise y a los 600 m., en plena curva a la izquierda, final de la urbanización, se toma a la derecha un camino que va a un pequeño poblado a los 1.500 m., se rodea por la izquierda y a los 1.900 m. el camino atraviesa un muro de piedras, se sigue hasta los 2.300 m. llegando a un collado, se tuerce a la derecha y se sigue por unas rodadas unos 250 m. y a 50 m. a la izquierda está la señal. Nota de 1.995: El acceso según la reseña, salvo si no se lleva vehículo T.T., en cuyo caso a partir del lugar en que el camino atraviesa un muro de piedras, es necesario ir a pie hasta la señal, tardándose unos 10 minutos. El estado de conservación es bueno, el horizonte despejado.

**Pilar:** Deteriorado **Base:** Bueno  
 Informe del estado del Vértice: [InfoRG.pdf](#)
