Reseña Vértice Geodésico 10-may-2025

Número.....: 108756 (antes de 2013: 108801)
Nombre.....: Teneguía
Municipios: Fuencaliente de la Palma
Provincias: Santa Cruz de Tenerife
Fecha de Construcción.....: 17 de agosto de 1984
Pilar sin centrado forzado...: de alto, de diámetro.
Último cuerpo.....: 0,40 m de alto, 0,40 m de ancho.
Total cuerpos.....: 1 de 0,40 m de alto.

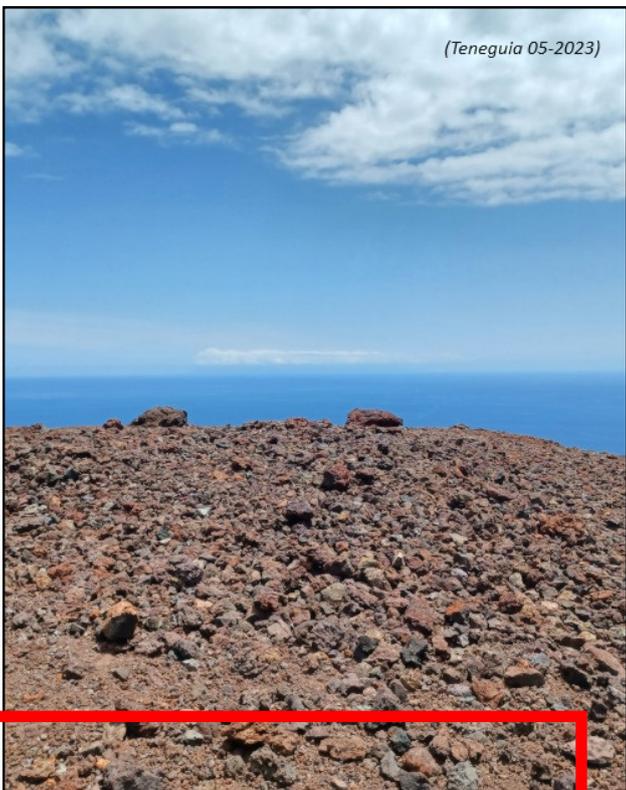
06 - mar - 2024: El vértice ha sido destruido.

Situación:
 Situado en la isla de La Palma, en el pico más alto y meridional del círculo superior de la caldera volcánica de Teneguía, en terreno de escorias.

Estado: 30 de mayo de 2023
Pilar: Bueno
Base: Bueno
