Reseña Vértice Geodésico

Número.....: **108891** (antes de 2013: **109011**)
 Nombre.....: **Taco**
 Municipios: Santa Cruz de Tenerife
 Provincias: Santa Cruz de Tenerife
 Fecha de Construcción.....: 12 de septiembre de 1994
 Pilar con centrado forzado..: 1,20 m de alto, 0,30 m de diámetro.
 Último cuerpo.....: 1,00 m de alto, 1,00 m de ancho.
 Total cuerpos.....: 1 de 1,00 m de alto.

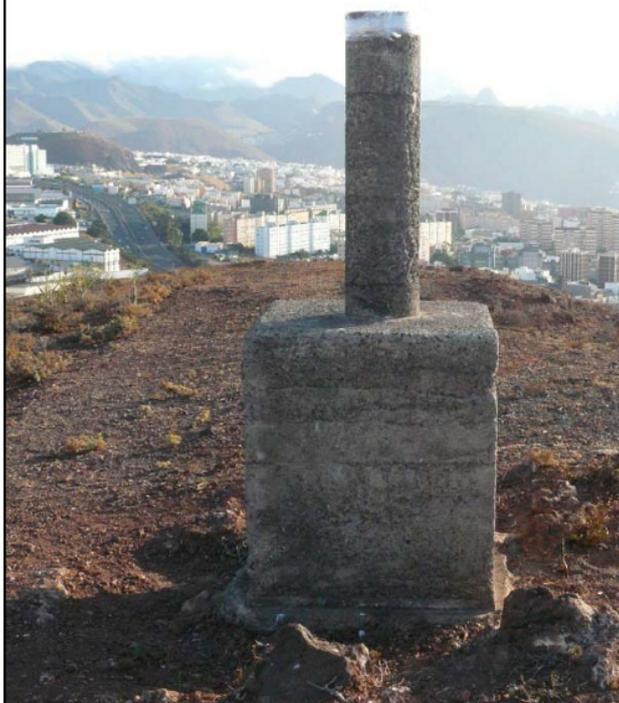
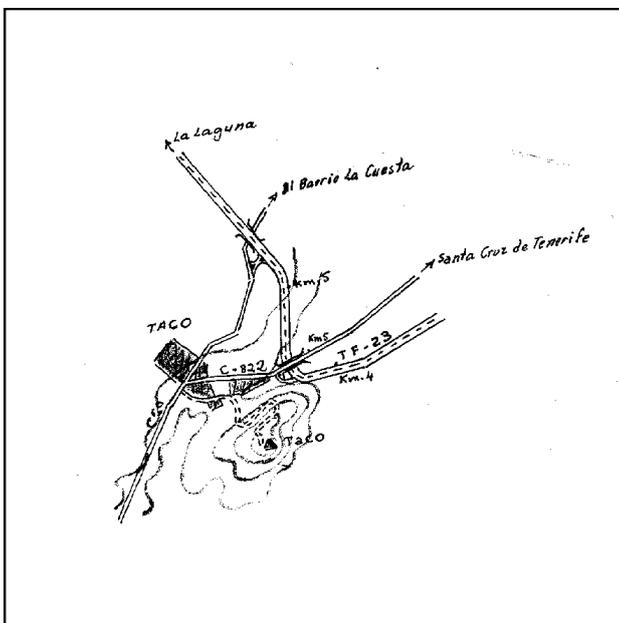
Taco (jul-09)

REGENTE ISLAS. La señal, con una base de 1m. de altura, no tiene clavo de nivelación. La estabilidad con vistas al futuro no parece nada buena, debido a los enormes vaciados que se han hecho en el terreno y que probablemente continuarán.

Situado unos 5 Km. al S.O. de Santa Cruz, del lado S.O. de la Autopista de Norte; la señal está colocada en lo alto del volcán del mismo nombre, una montaña carcomida en más de un 50 % por canteras para la extracción de áridos, pegada por su ladera N. a la población de Taco. La señal tiene por el S., a unos 4 m., un cortado vertical de más de 60 m. de alto y a 30 m. al O. otro parecido. Las canteras parecen estar en actividad.
