Reseña Vértice Geodésico

Número.....: 108917 (antes de 2013: 109037)
Nombre.....: Paso
Municipios: Santa Cruz de Tenerife
Provincias: Santa Cruz de Tenerife (Isla de Tenerife)
Fecha de Construcción.....: 01 de diciembre de 1982
Pilar sin centrado forzado...: 1,20 m de alto, 0,30 m de diámetro.
Último cuerpo.....: 0,20 m de alto, 1,00 m de ancho.
Total cuerpos.....: 2 de 1,20 m de alto.

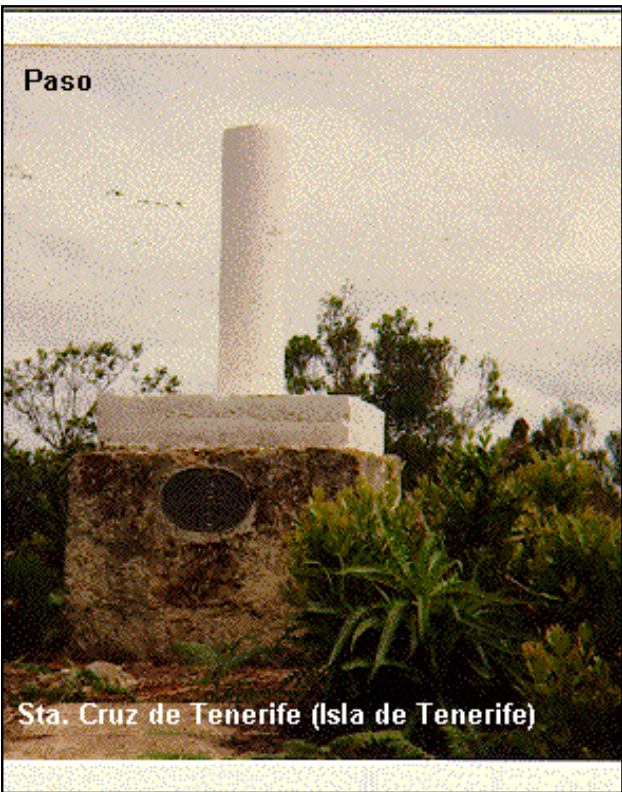
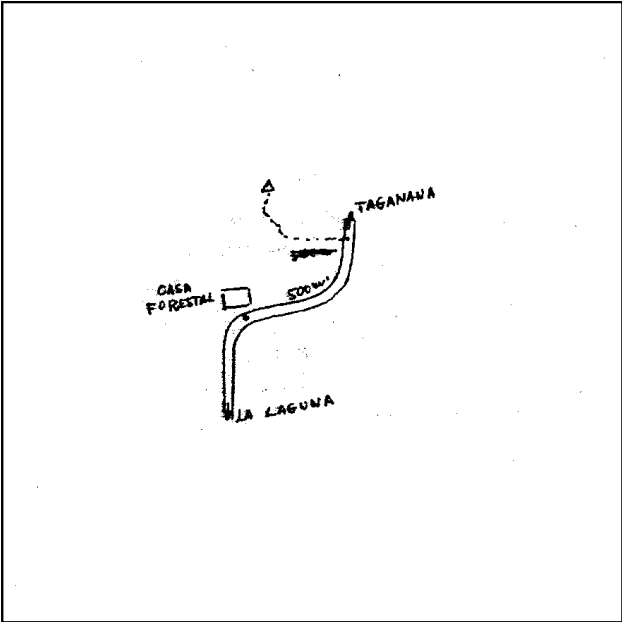
Situado en lo alto del Roque de Taganana, a unos 200 m. de la carretera.

Inmerso en la maleza.

Estado: 29 de marzo de 2008
Pilar: Bueno
Base: Bueno
 Informe del estado del Vértice: [InfoRG.pdf](#)
