## Reseña Vértice Geodésico

**Número.....:** 109263 (antes de 2013: 109483)  
**Nombre.....:** Güímar  
**Municipios:** Güímar  
**Provincias:** Santa Cruz de Tenerife  
**Fecha de Construcción.....:** 01 de noviembre de 1982  
**Pilar con centrado forzado..:** 1,20 m de alto, 0,30 m de diámetro.  
**Último cuerpo.....:** 1,00 m de alto, 1,00 m de ancho.  
**Total cuerpos.....:** 1 de 1,00 m de alto.

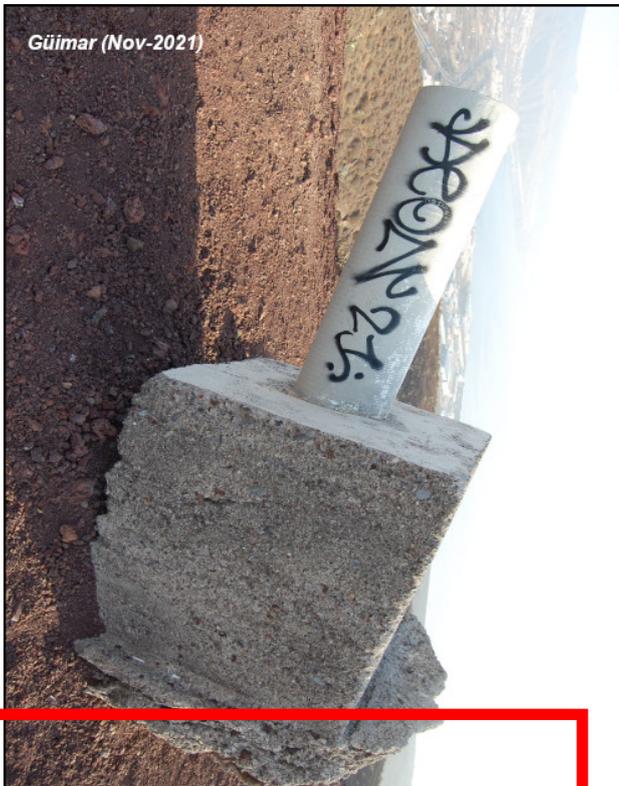
Güímar (Nov-2021)

**12 - mar - 2025: El vértice ha sido destruido.**

El vértice está volcado y no está operativo. La foto aparece girada 90° a la izquierda. REGENTE ISLAS.

**Pilar:** Inclinado  
Informe del estado del vértice: [InfoRG.pdf](#)

**Base:** Inclínada
