## Reseña Vértice Geodésico

Número.....: **109724** (antes de 2013: **109945**)  
Nombre.....: **Lomo**  
Municipios: **Arico**  
Provincias: **Santa Cruz de Tenerife**  
Fecha de Construcción.....: **01 de diciembre de 1982**  
Pilar sin centrado forzado...: **1,20 m de alto, 0,30 m de diámetro.**  
Último cuerpo.....: **1,00 m de alto, 1,00 m de ancho.**  
Total cuerpos.....: **1 de 1,00 m de alto.**

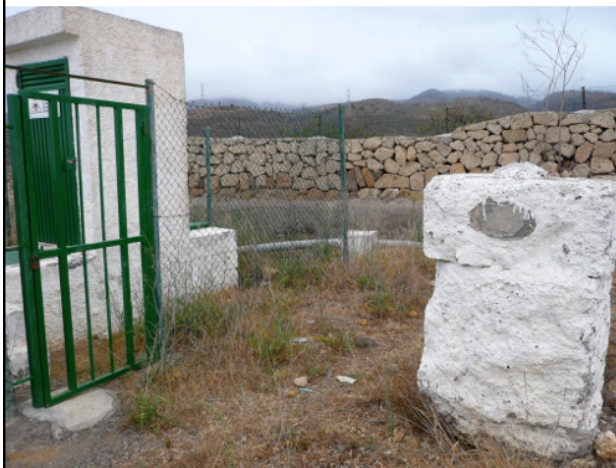
**Lomo** (may-08)

Estado: 24 de mayo de 2008

Pilar: **Destruído**  
Informe del estado del Vértice: [InfoRG.pdf](#)

Base: **Desplazada**
