**Reseña Vértice Geodésico** 10-may-2025

**Número.....:** 110555 (antes de 2013: 111204)  
**Nombre.....:** Tejeguato  
**Municipios:** Frontera  
**Provincias:** Santa Cruz de Tenerife  
**Fecha de Construcción.....:** 05 de julio de 1984  
**Pilar con centrado forzado..:** 1,20 m de alto, 0,30 m de diámetro.  
**Último cuerpo.....:** 3,00 m de alto, 1,00 m de ancho.  
**Total cuerpos.....:** 1 de 3,00 m de alto.

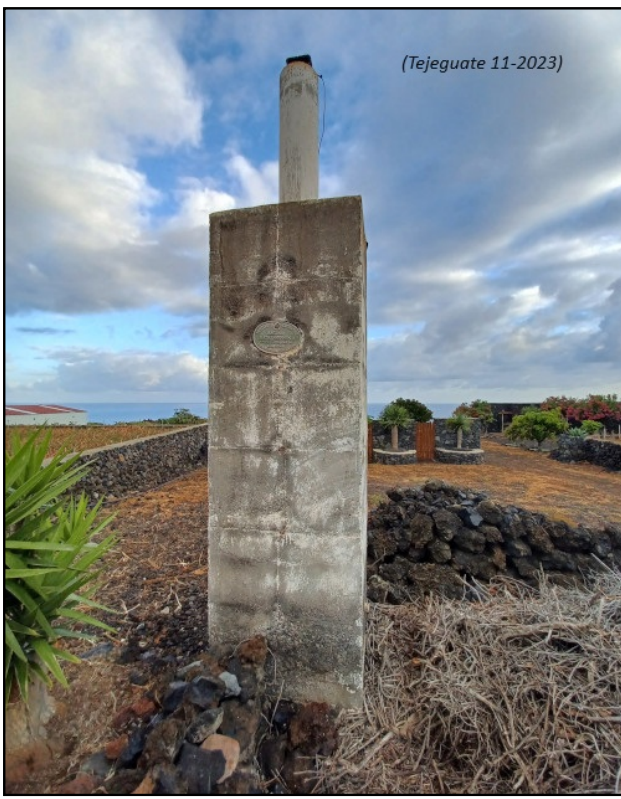
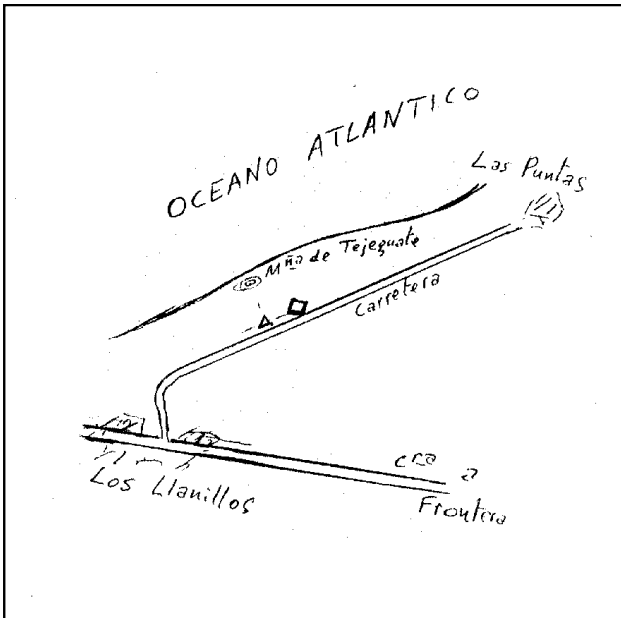
**Situación:**  
 Situado en la isla de Hierro, en un pequeño alto que hay en la llanura de Tejeguato, próximo a la montaña del mismo nombre.

**Acceso:**  
 Desde Los Llanillos, por la carretera a Las Puntas (por la costa), recorridos 1,5 Km. se llega a un cambio de rasante; la señal queda a la izquierda entre la carretera y un muro de piedras.

**Estado:** 24 de mayo de 2023  
**Pilar:** Bueno  
**Base:** Bueno
