## Reseña Vértice Geodésico

**Número.....:** 110566 (antes de 2013: 111217)  
**Nombre.....:** Izique  
**Municipios:** Valverde  
**Provincias:** Santa Cruz de Tenerife  
**Fecha de Construcción.....:** 11 de junio de 1984  
**Pilar con centrado forzado..:** 1,20 m de alto, 0,30 m de diámetro.  
**Último cuerpo.....:** 0,20 m de alto, 1,00 m de ancho.  
**Total cuerpos.....:** 2 de 1,20 m de alto.

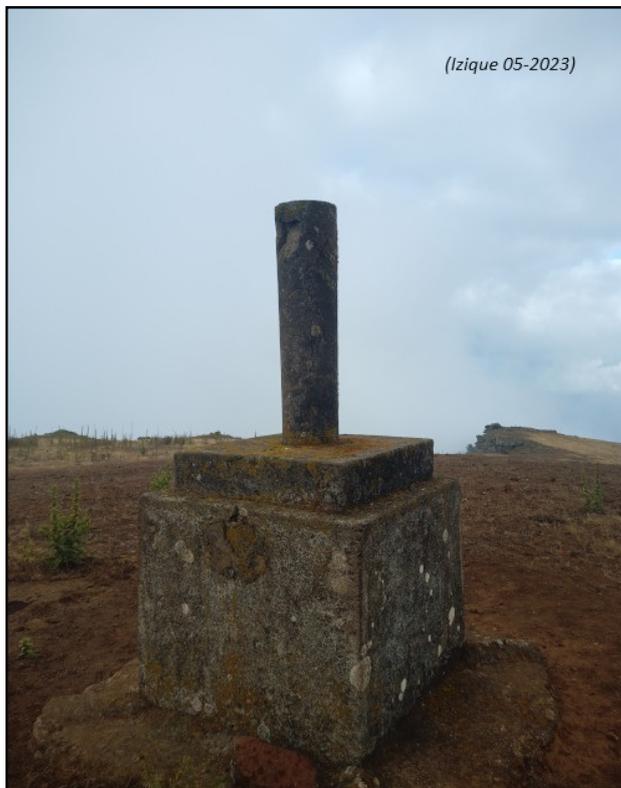
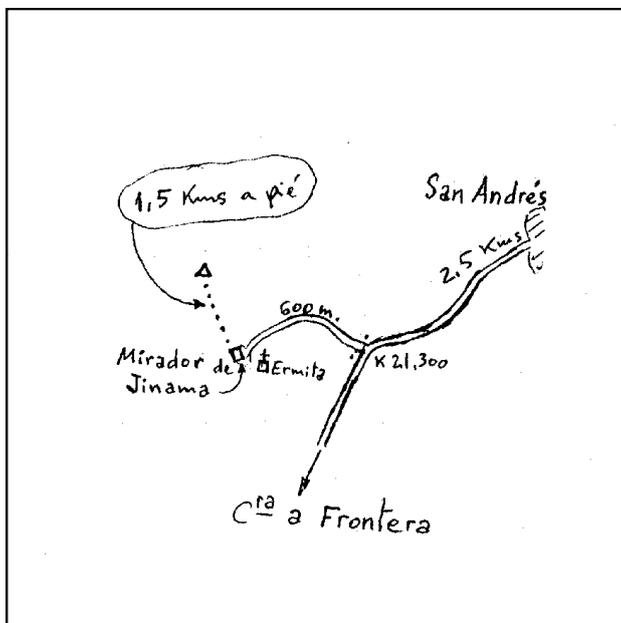
Situado en la isla de Hierro, en la parte alta del Rincón de Izique, en la montaña La Divina y al borde del cortado, en terreno de erial y rodeado de praderas y paredes de piedra.

Despejado.

**Pilar:** Desperfectos.  
Informe del estado del Vértice: [InfoRG.pdf](#)

**Base:** Desperfectos.
