Red de Infraestructuras Geodésicas

Reseña Vértice Geodésico

Número.....: 3330
Nombre.....: Pica Burbón
Municipios: Valdáliga
Provincias: Cantabria
Fecha de Construcción.....: 01 de agosto de 1984
Pilar sin centrado forzado..: 1,20 m **de alto,** 0,30 m **de diámetro.**
Último cuerpo.....: 0,40 m **de alto,** 1,00 m **de ancho.**
Total cuerpos.....: 1 **de** 0,40 m **de alto.**

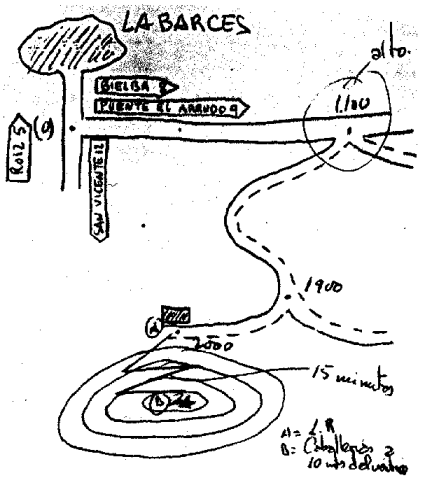
Pica Burbón (dic-07)

Estado: 16 de diciembre de 2009
Pilar: No estacionable **Base:** Desperfectos
Informe del estado del Vértice: InfoRG.pdf
