Red de Infraestructuras Geodésicas

Reseña Vértice Geodésico

Número.....: **8988**
Nombre.....: **Mandoegi**
Municipios: Goizueta
Provincias: Navarra
Fecha de Construcción.....: 01 de noviembre de 1982
Pilar sin centrado forzado..: 1,20 m **de alto,** **de diámetro.**
Último cuerpo.....: 0,80 m **de alto,** 1,50 m **de ancho.**
Total cuerpos.....: 1 **de** 0,80 m **de alto.**

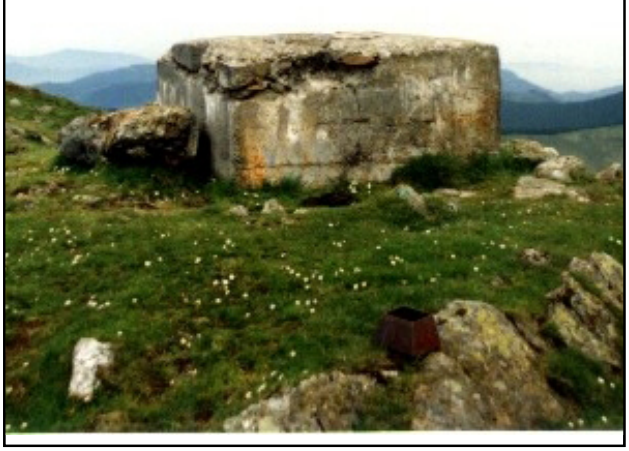
Mandoegui (may-01)

Estado: 09 de mayo de 2001
Pilar: Destruido **Base:** Desperfectos
Informe del estado del Vértice: InfoRG.pdf
