Reseña Vértice Geodésico 10-may-2025

Número.....: 108620 (antes de 2013: 108681)
Nombre.....: Tope@
Municipios: La Oliva
Provincias: Las Palmas
Fecha de Construcción.....: 09 de septiembre de 1991
Pilar con centrado forzado..: 1,20 m de alto, 0,30 m de diámetro.
Último cuerpo.....: 0,50 m de alto, 1,00 m de ancho.
Total cuerpos.....: 1 de 0,50 m de alto.

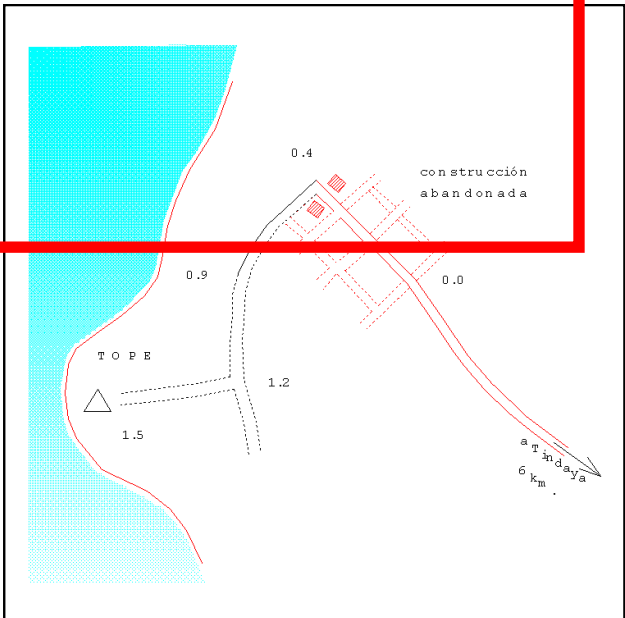
10 - jul - 2018: El vértice ha sido destruido.

Observaciones:
 REGENTE ISLAS. Este vértice ha sido destruido el pilar y reconstruido. El vértice ahora es el 108621.

Estado: 10 de julio de 2018
Pilar: Destruído **Base:** Bueno
 Informe del estado del Vértice: [InfoRG.pdf](#)
