**Reseña de Estación Permanente - ERGNSS** 10-may-2025

<b>Código.....:</b> VICA	<b>Municipio:</b> Villacarrillo
<b>Nombre.....:</b> Villacarrillo	<b>Provincia:</b> Jaén
<b>Código IERS:</b> 19411M001	
<b>Instalación...:</b> 09 de mayo de 2014

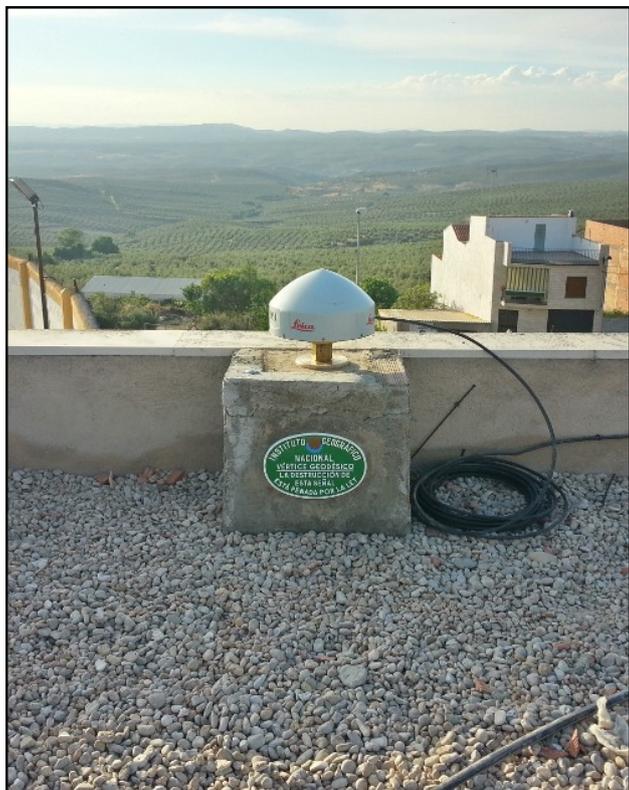
**Construcción:** Bloque de hormigón armado. La marca de coordenadas se encuentra en placa metálica.
