## Reseña de Señal de Nivelación

Número: **205076**  
Nombre: **NAPH963**  
Línea o Ramal: **205. Villava - Logroño**

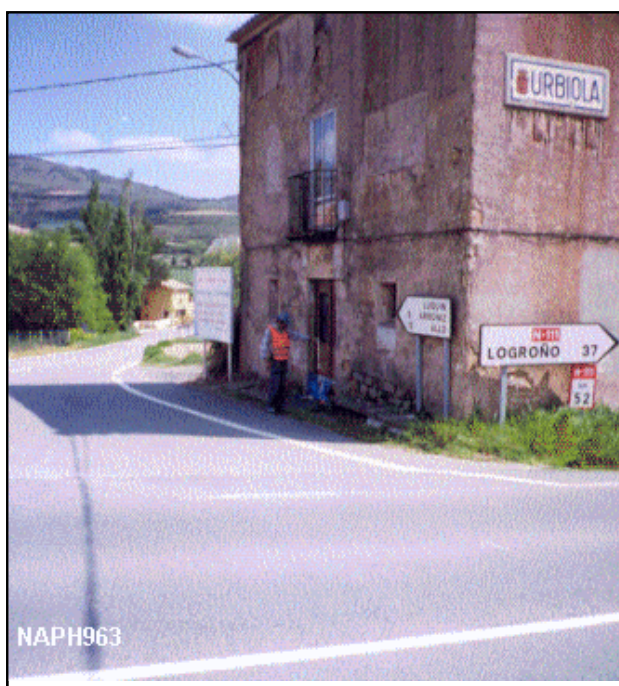
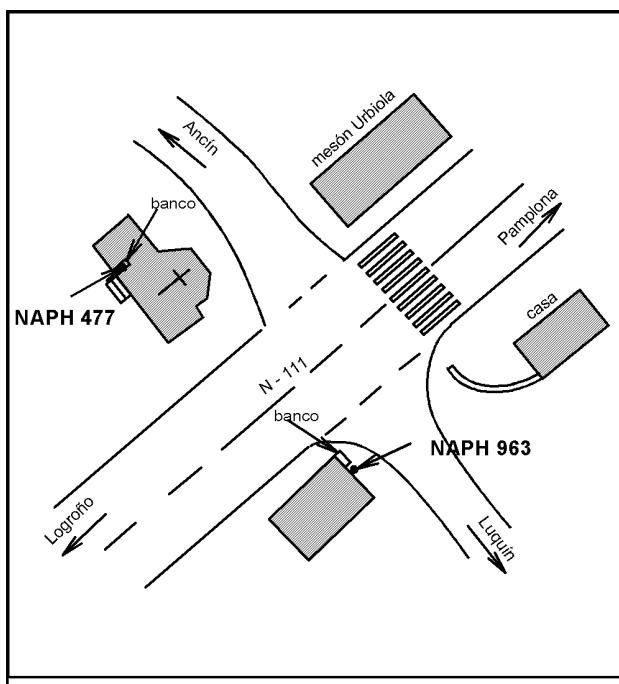
Clavo metálico semiesférico incrustado aproximadamente en el Km. 52 de la margen Este de la Carretera Nacional 111, en el umbral de la puerta de entrada a casa, en la confluencia con la carretera a Luquin.
