Reseña de Señal de Nivelación

Número: **205079**
Nombre: **NAPH476**
Línea o Ramal: **205. Villava - Logroño**

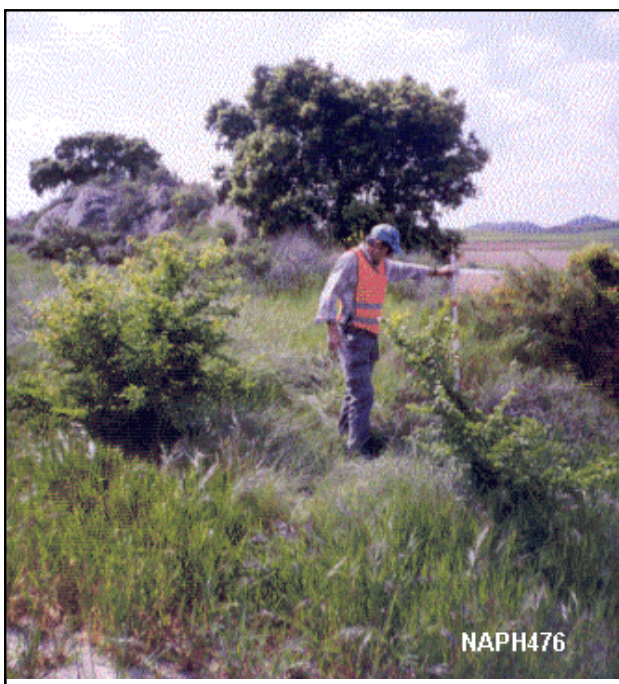
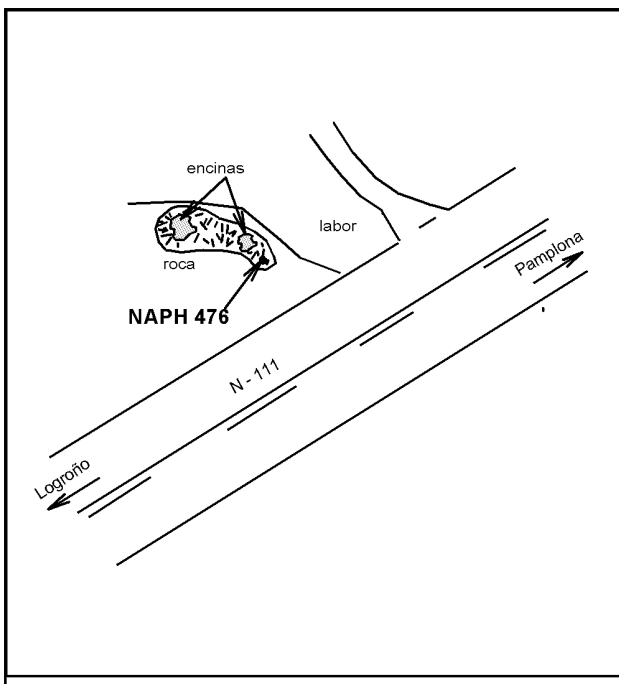
Clavo metálico semiesférico incrustado aproximadamente en el Km. 54.350 de la margen Noreste de la Carretera Nacional 111, en el extremo oeste de unas afloraciones rocosas, a unos 8 metros de la carretera.
