## Reseña de Señal de Nivelación

**Número:** 205106  
**Nombre:** SSK75.0  
**Línea o Ramal:** 205. Villava - Logroño

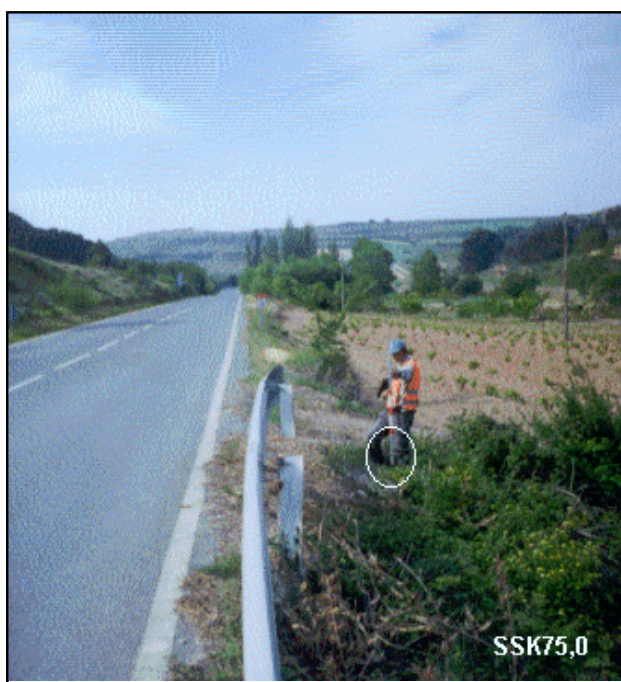
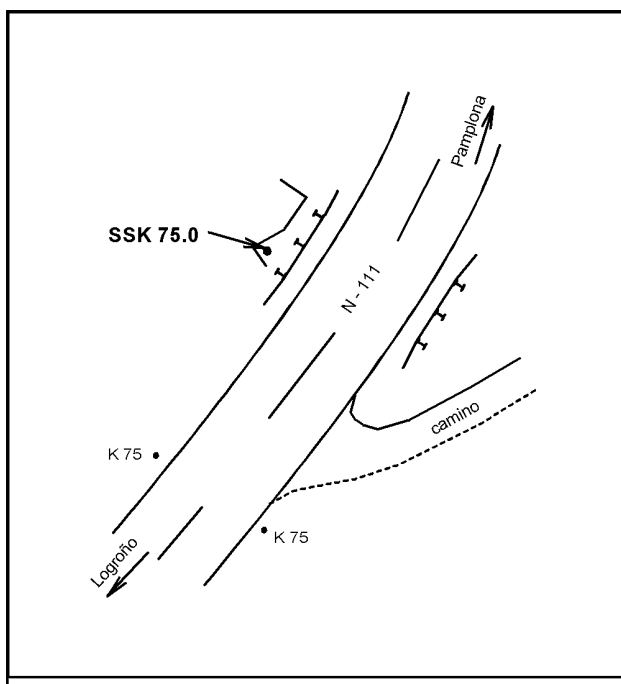
Clavo metálico semiesférico incrustado aproximadamente en el Km. 74.980 de la margen Oeste de la Carretera Nacional 111, en el extremo Sur de la imposta de mamposerúa de una alcantarilla.
