## Reseña de Señal de Nivelación

Número: **205118**  
Nombre: **SSK335.4**  
Línea o Ramal: **205. Villava - Logroño**

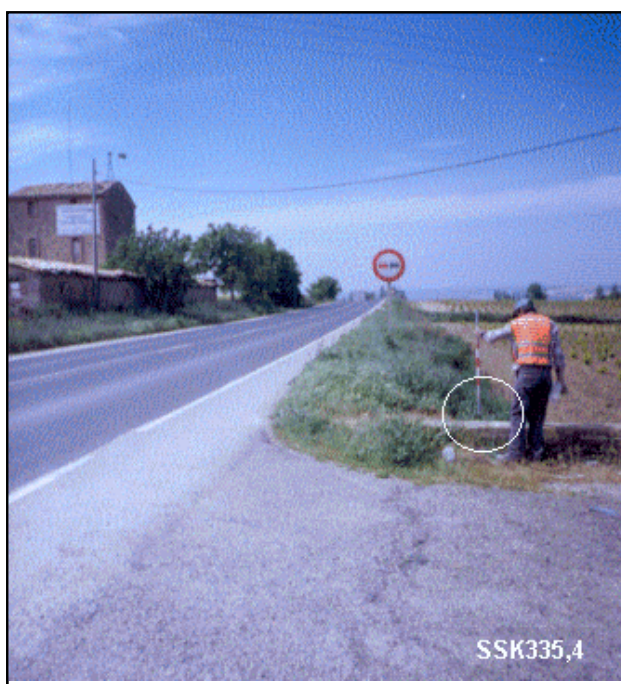
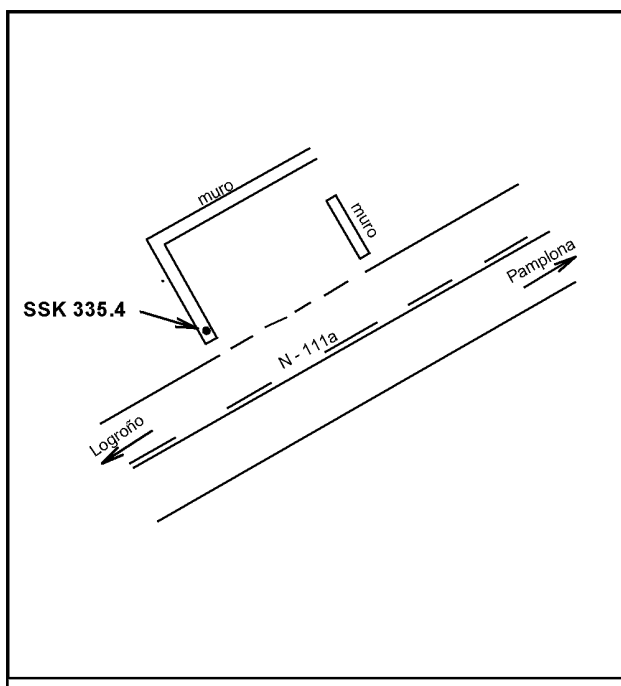
Clavo metálico semiesférico incrustado aproximadamente en el Km. 335.440 de la margen Norte de la Carretera Nacional 111a, en el extremo Sur de murete de entrada a las instalaciones del Instituto de Agropecuaria (abandonadas).
