Reseña de Señal de Nivelación

Número: **131**

Nombre: **NGZ 85* (Rio)**

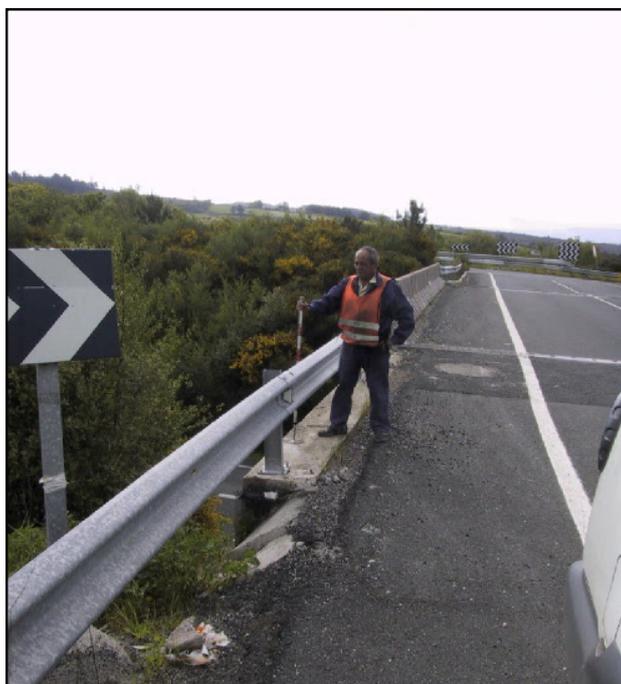
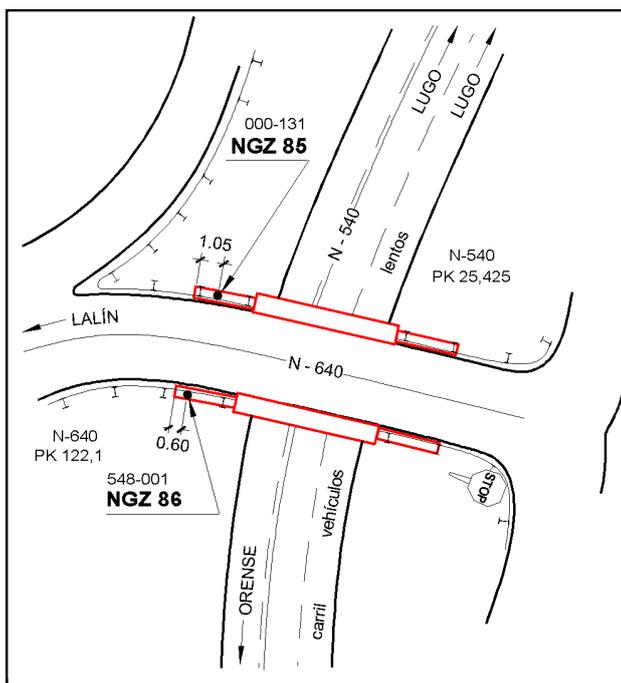
Clavo metálico cuya cabeza tiene la inscripción NGZ 85 incrustado aproximadamente en el Km. 122,100 de la margen Norte de la Carretera N-640, en un paso elevado sobre la N-540 (km. 25.425). A 1.05 metros del extremo Oeste del estribo NO del paso elevado, en el comienzo de la N-640, por detrás de la bionda, según croquis.
