## Reseña de Señal de Nivelación

Número: **55**

Nombre: **NGW891\* (Miranda de Ebro)**

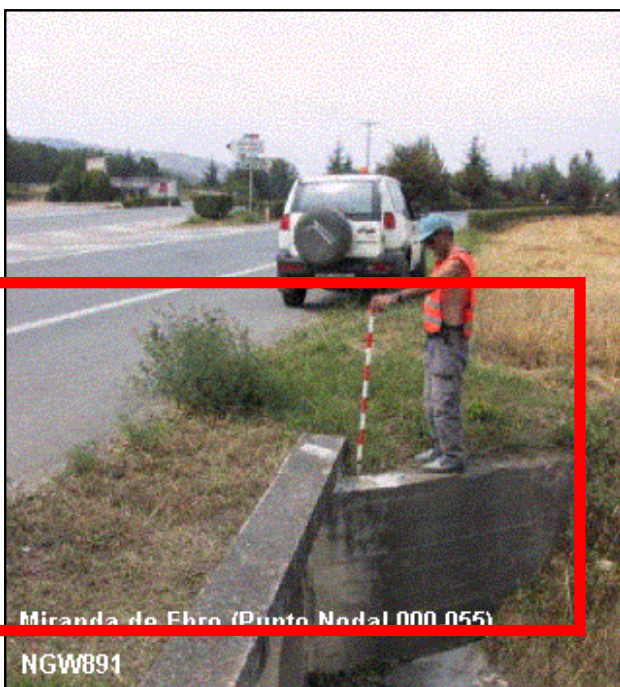
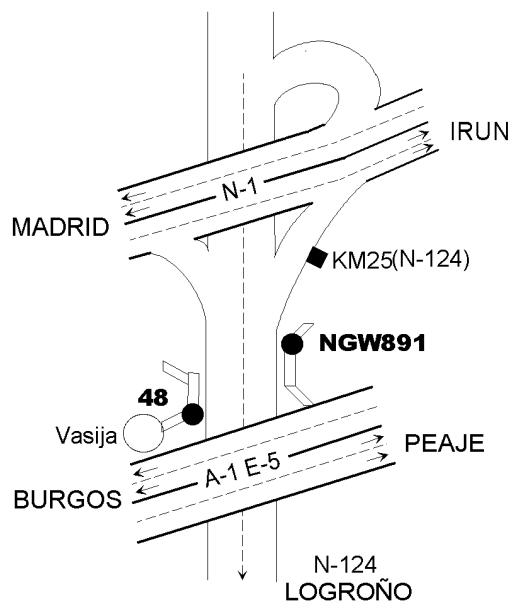
Cayo metálico semiesférico incrustado aproximadamente en el Km. 25+100 (Origen Vitoria) de la margen E de la Carretera Nacional 124, en una alcantarilla grande.
