## Reseña de Señal de Nivelación

Nombre: **BI-30\* (Durango)**

Municipio: **Iurreta**

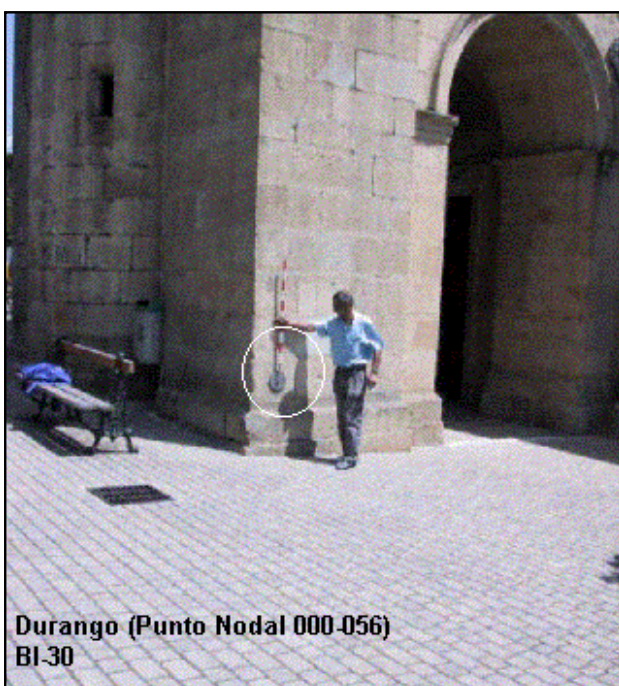
Clavo metálico semiesférico incrustado en la esquina SW de la iglesia de Iurreta.
