Reseña de Señal de Nivelación

Número: **942**

Nombre: **SS-23* (Chío)**

Municipio: **Guía de Isora**

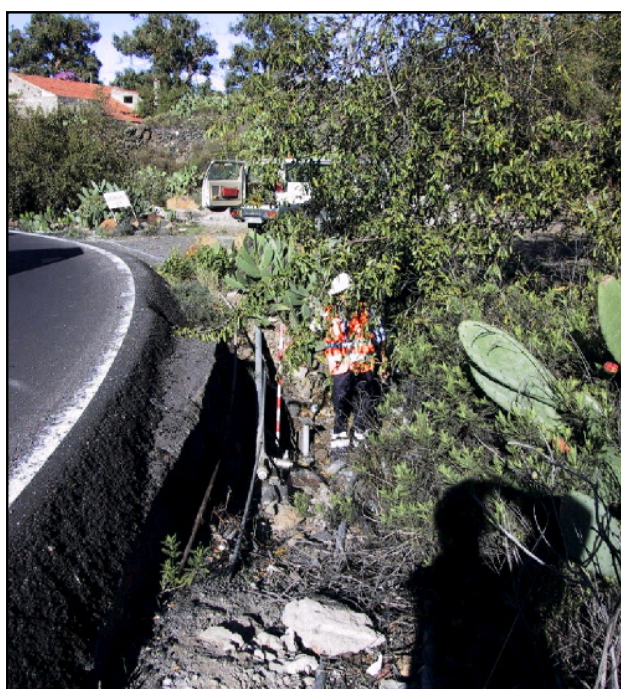
Clavo metálico semiesférico incrustado en la margen N de la Carretera TF-82, En el extremo E de una alcantarilla frente a un chalet, según croquis. Unos 500 m. al S del cruce con la TF-38.
