## Reseña de Señal de Nivelación

**Número:** 114013  
**Nombre:** SSK 39,9  
**Línea o Ramal:** 114. Balaguer - Benabarre

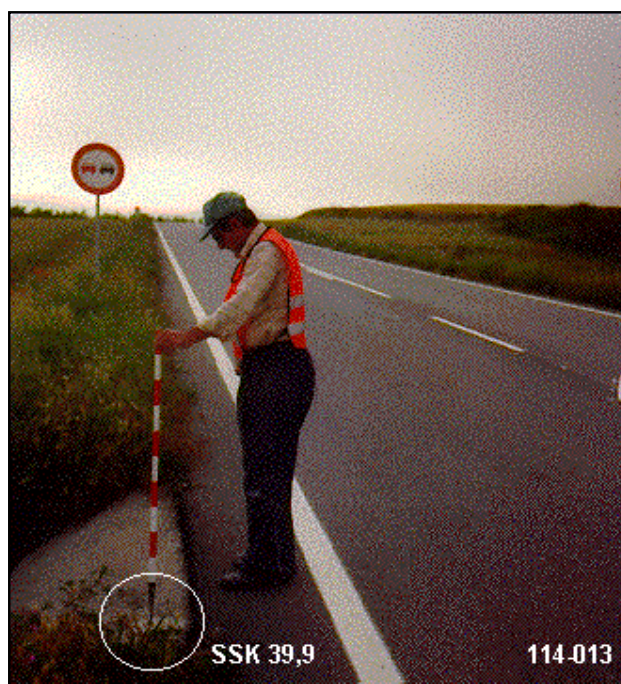
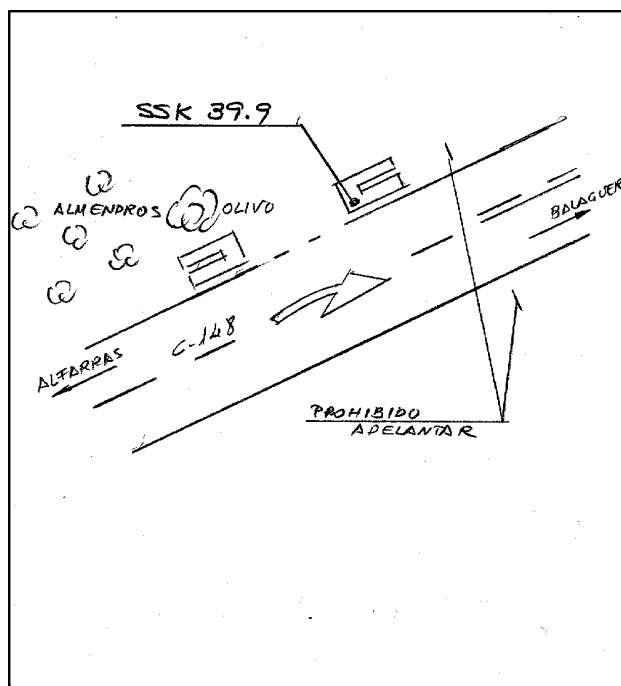
Clavo metálico semiesférico incrustado aproximadamente en el Km. 39.900 de la margen norte de la carretera Autonómica C-148 entre Balaguer y Alfarrás, en la esquina sur del extremo este de un paso a finca
