Reseña de Señal de Nivelación

Número: **114019**
Nombre: **SSK 45,15**
Línea o Ramal: **114. Balaguer - Benabarre**

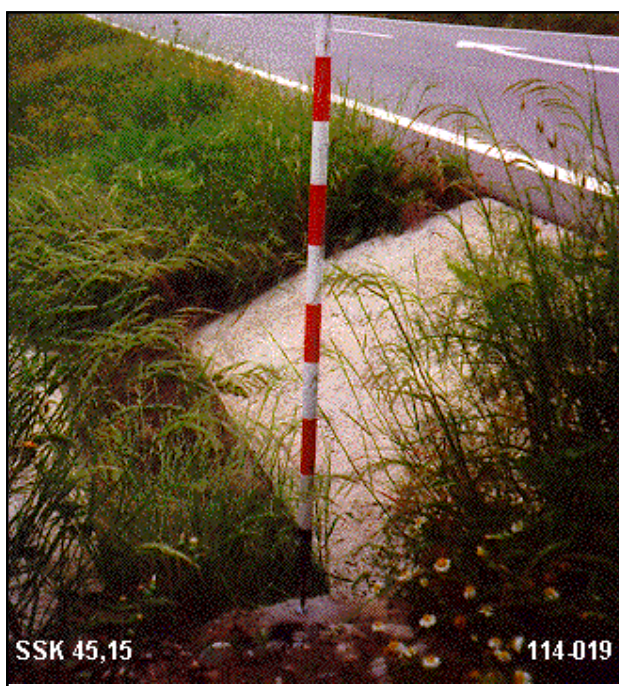
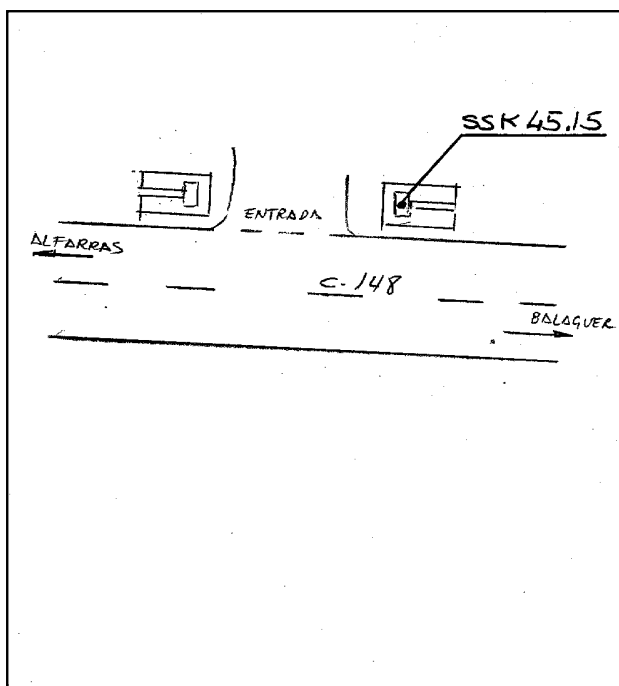
Clavo metálico semiesférico incrustado aproximadamente en el Km. 45.150 de la margen norte de la carretera Autonómica C-148 entre Balaguer y Alfarrás, en el hormigón del extremo este del paso a una finca
