## Reseña de Señal de Nivelación

**Número:** 114039  
**Nombre:** SSK 34,0  
**Línea o Ramal:** 114. Balaguer - Benabarre

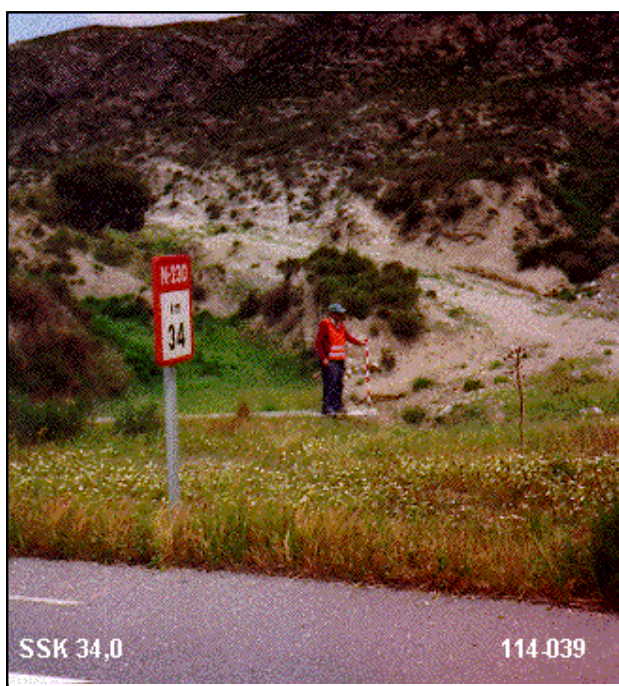
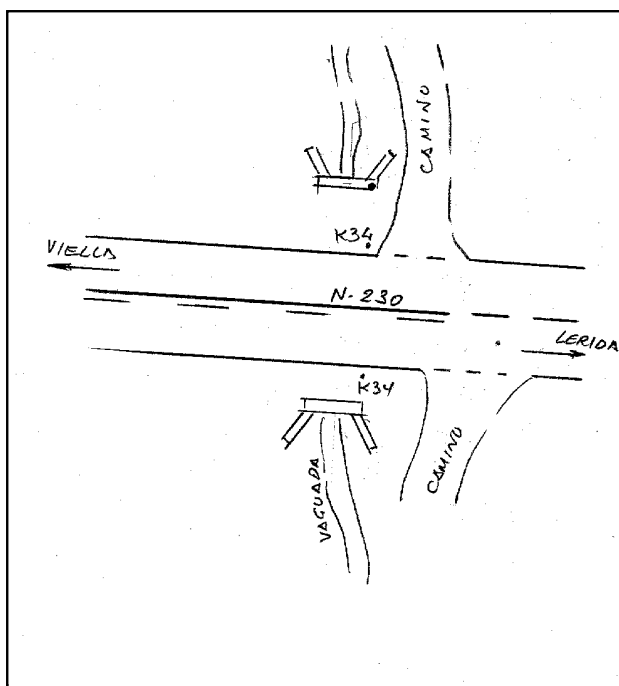
Clavo metálico semiesférico incrustado aproximadamente en el Km. 34.000 de la margen norte de la carretera Nacional N-230 de Lérida a Viella, en el extremo este de la imposta de una alcantarilla
