**Reseña de Señal de Nivelación** 10-may-2025

**Número:** 114069  
**Nombre:** SSK 58,1  
**Línea o Ramal:** 114. Balaguer - Benabarre

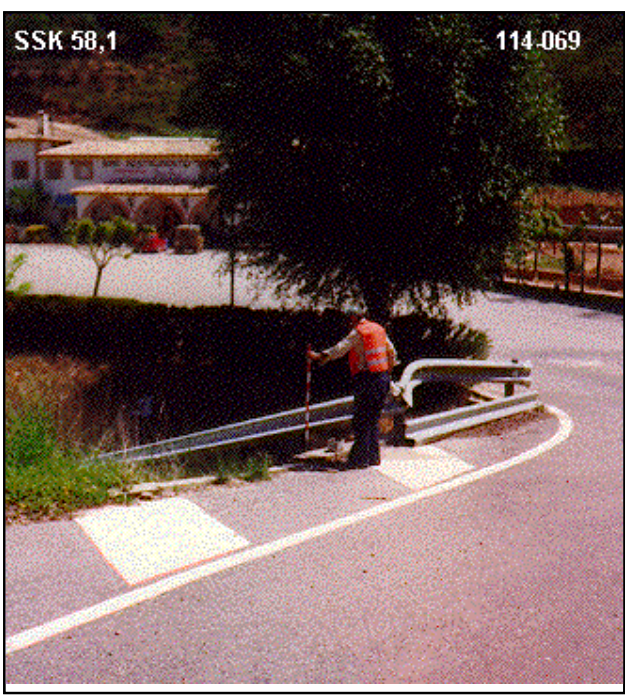
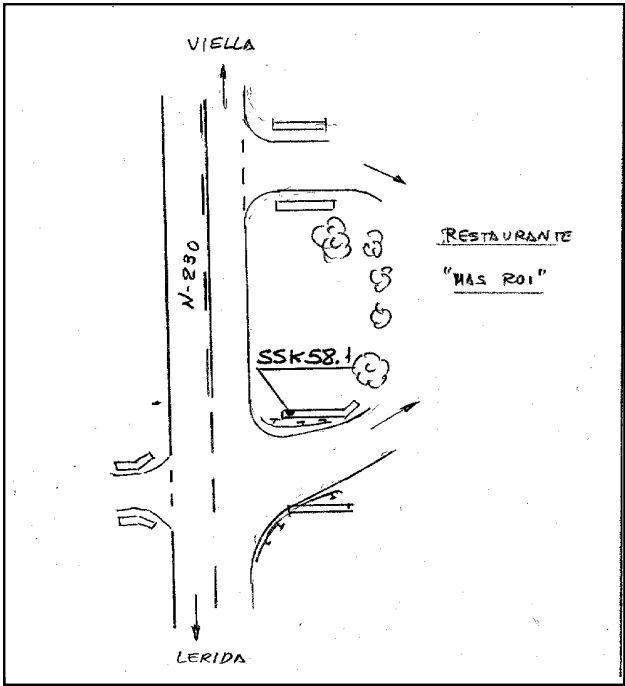
Clavo metálico semiesférico incrustado aproximadamente en el Km. 58.070 de la margen este de la carretera Nacional N-230 de Lérida a Viella, en el extremo oeste de la imposta de una alcantarilla, en la entrada sur al restaurante Mas Roi
