## Reseña de Señal de Nivelación

**Número:** 120043  
**Nombre:** SSK 674,8 a  
**Línea o Ramal:** 120. Jaca - Somport

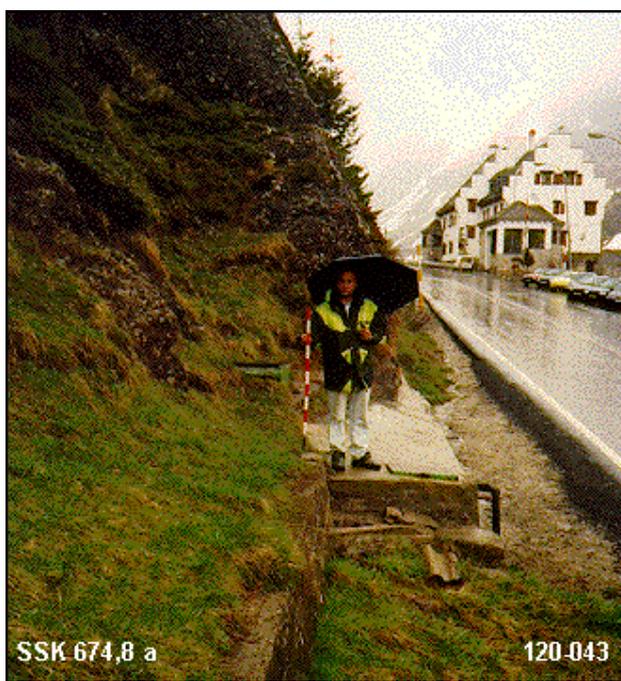
Clavo metálico semiesférico incrustado aproximadamente en el Km. 674,850 a en la margen izquierda de la Carretera N-330 a (que es el tramo de la antigua carretera nacional que pasa por Candanchú) sobre un muro de hormigón a 3 m. del borde de calzada, en la cara superior del muro, a 0.10 m. del extremo N junto a un depósito con rebosadero que vierte directamente a la cuneta de la carretera, enfrente de un pequeño bar y tienda de alimentación, según croquis.
