Reseña de Señal de Nivelación

Número: **201006**
Nombre: **BI-119**
Línea o Ramal: **201. Durango - Behobia**

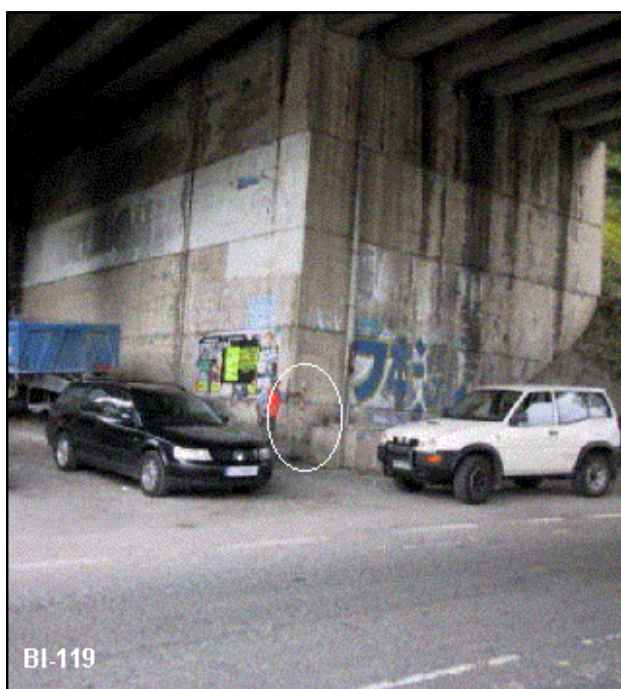
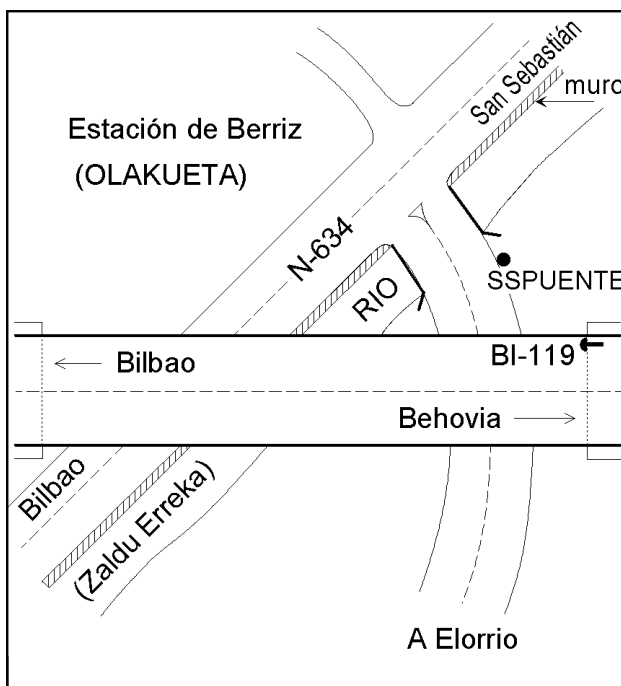
Clavo metálico semiesférico incrustado horizontalmente en estribo de muro autopista Bilbao-Behobia, a su paso por Derio.
