## Reseña de Señal de Nivelación

Número: **201006**  
Nombre: **BI-119**  
Línea o Ramal: **201. Durango - Behobia**

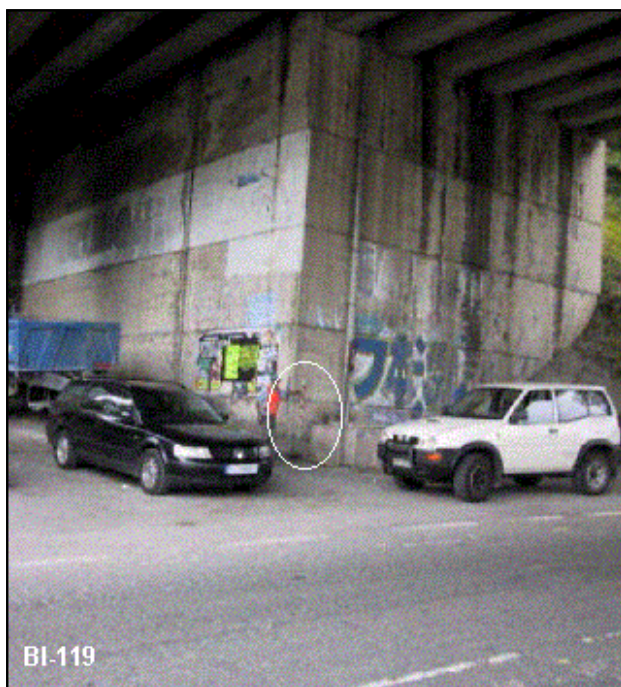
Clavo metálico semiesférico incrustado horizontalmente en estribo de muro autopista Bilbao-Behobia, a su paso por Derio.
