## Reseña de Señal de Nivelación

**Número:** 201009  
**Nombre:** NGJ824  
**Línea o Ramal:** 201. Durango - Behovia

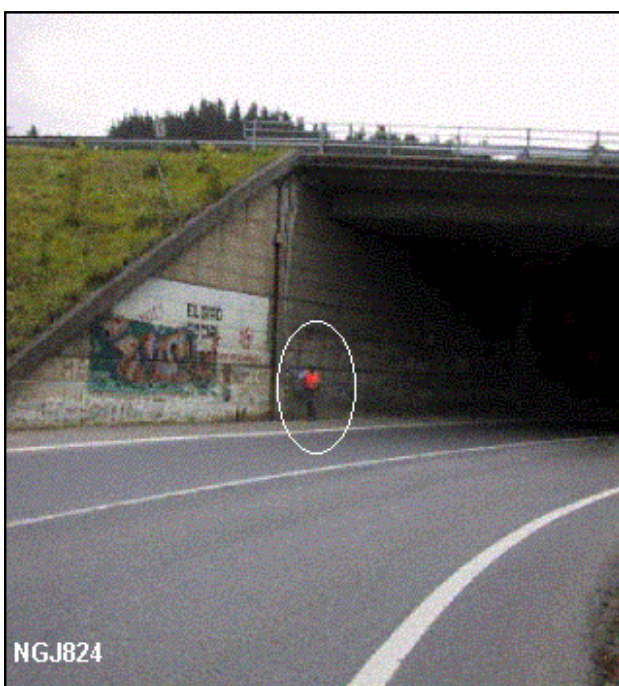
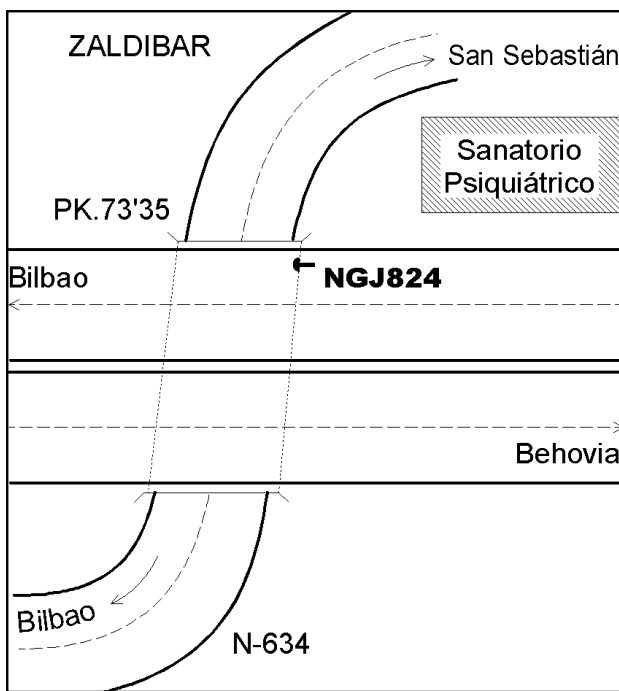
Clavo metálico semiesférico incrustado horizontalmente aproximadamente en el Km. 73.350 de la margen E de la Carretera Nacional 634 en el muro de la autopista que cruza dicha carretera.
