## Reseña de Señal de Nivelación

Número: **201012**  
Nombre: **NGW852**  
Línea o Ramal: **201. Durango - Behobia**

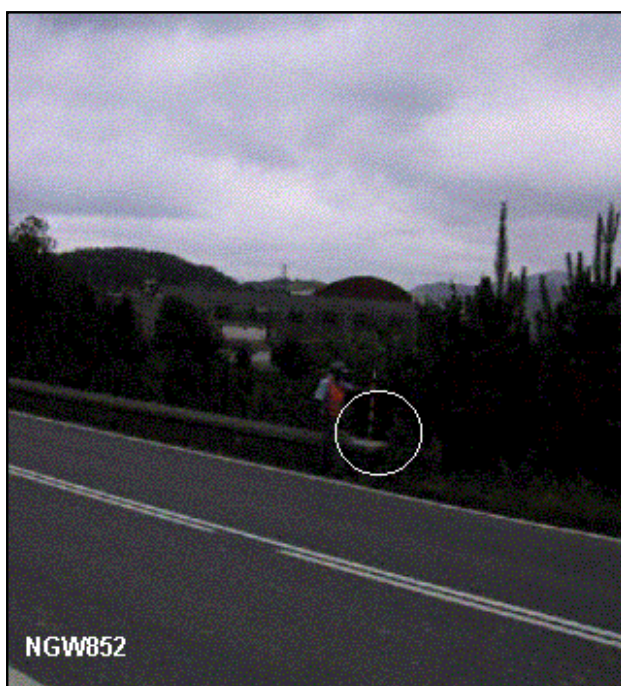
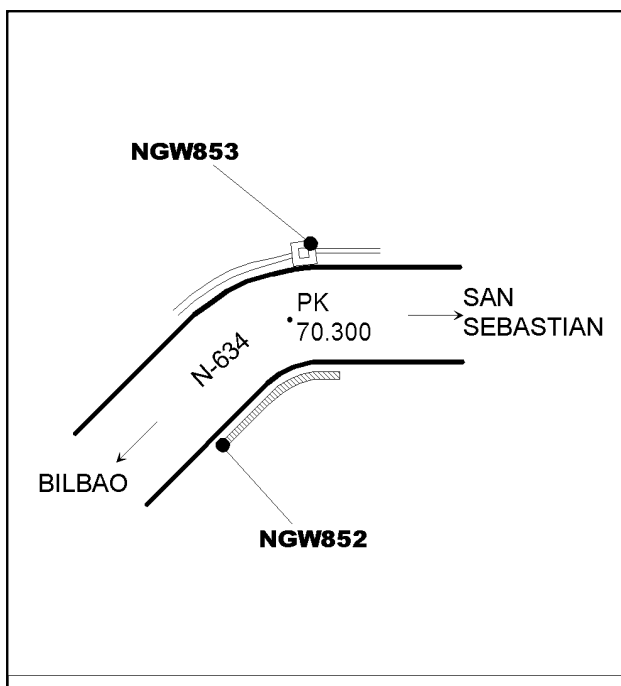
NGW852

Clavo metálico semiesférico incrustado verticalmente aproximadamente en el Km. 70.3 de la margen S de la Carretera Nacional 634 en muro.
