Reseña de Señal de Nivelación

Número: 201015
Nombre: SSKM68
Línea o Ramal: 201. Durango - Behovia

Municipio: Ermua
Provincia: Bizkaia
Hoja MTN50: 63
Señal: Secundaria **En posición:** Vertical
Señalizada: 22 de julio de 2001
Nivelada:

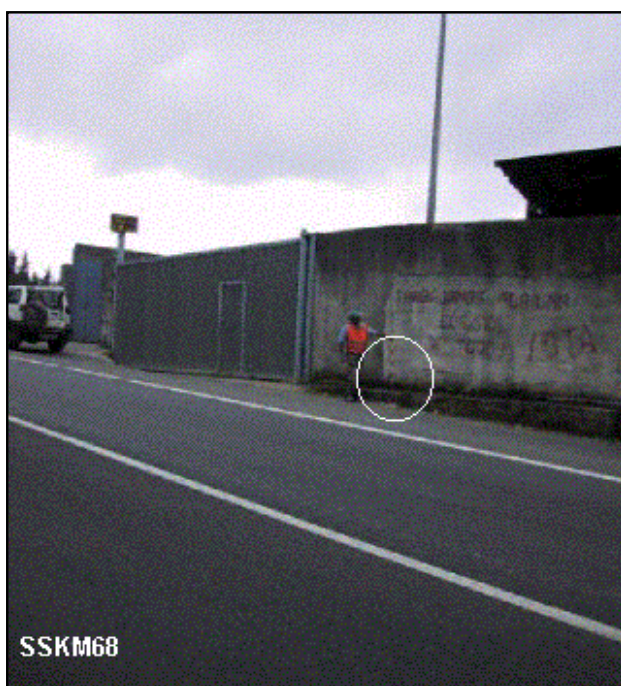
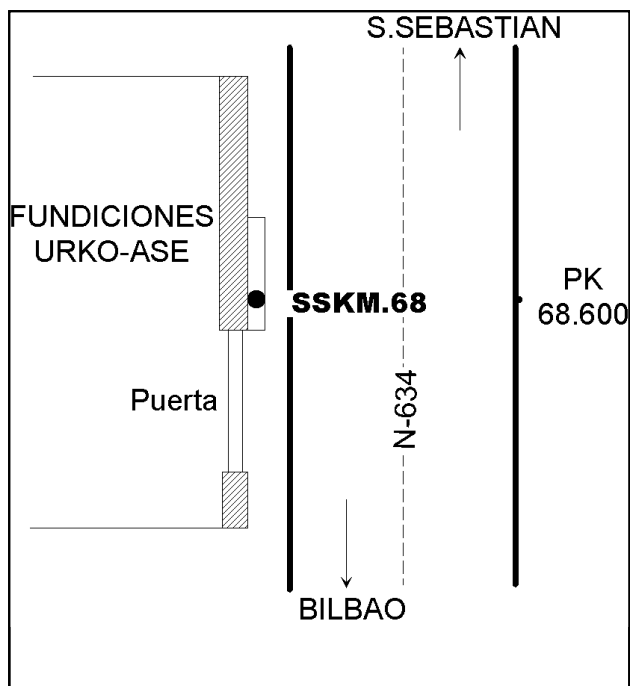
Clavo metálico semiesférico incrustado verticalmente aproximadamente en el Km. 68.6 de la margen N de la Carretera Nacional 634 en el muro-soporte de la puerta corredera de entrada a fundiciones Urko.
