Reseña de Señal de Nivelación

Número: 201017
Nombre: GI-524
Línea o Ramal: 201. Durango - Behovia

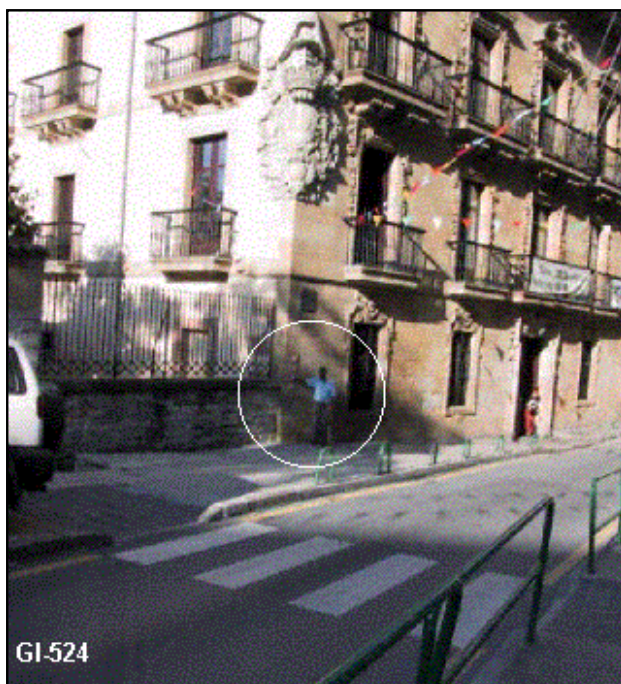
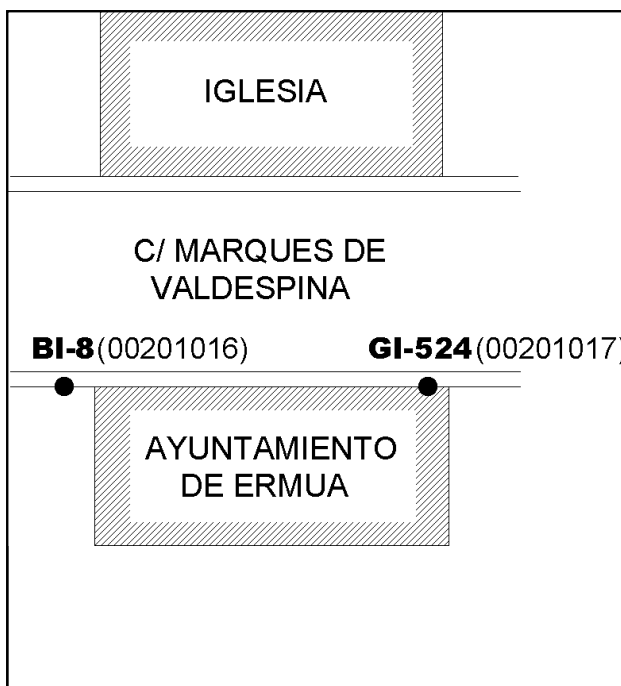
Clavo metálico semiesférico incrustado horizontalmente en la fachada del Ayuntamiento de Ermua, según reseña gráfica. L
