## Reseña de Señal de Nivelación

**Número:** 201020  
**Nombre:** SSKM64  
**Línea o Ramal:** 201. Durango - Behovia

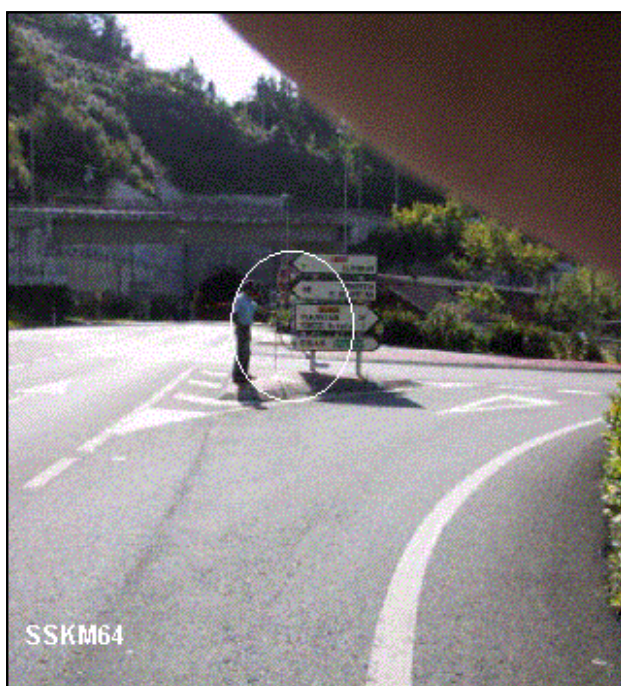
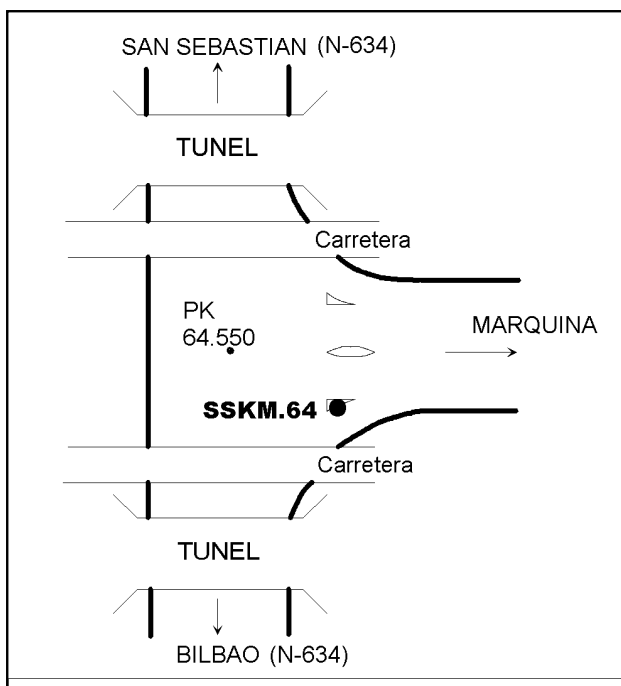
Clavo metálico semiesférico incrustado verticalmente aproximadamente en el Km. 64.550 de la margen S de la Carretera Nacional 634 en el bordillo de la isleta del desvío a Marquina, según reseña gráfica. Entre dos túneles.
