Reseña de Señal de Nivelación

Número: **201021**
Nombre: **Alcantarilla Km.63,4**
Línea o Ramal: **201. Durango - Behovia**

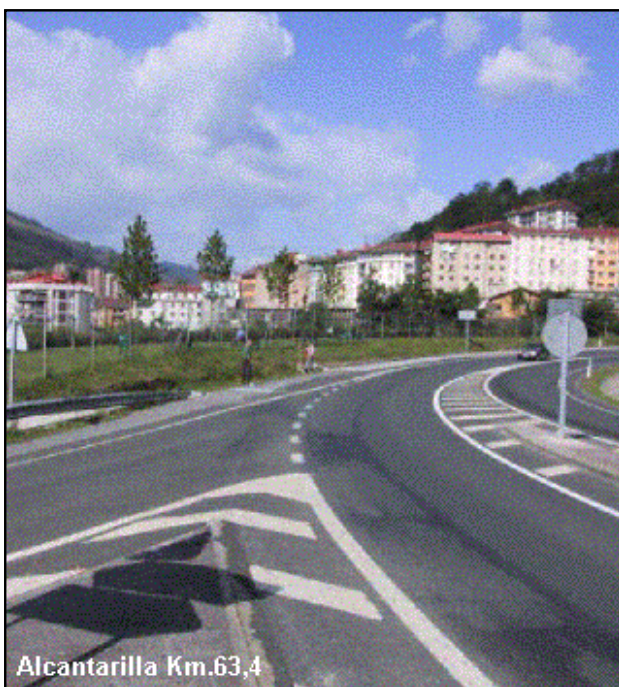
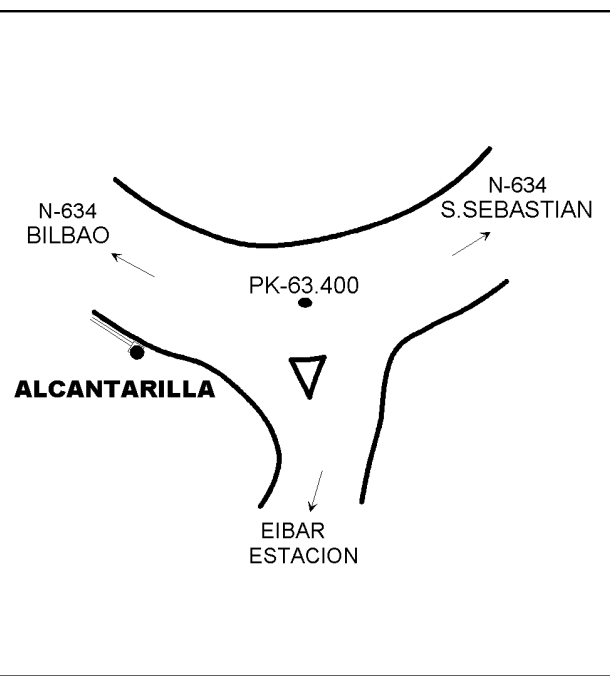
Clavo metálico semiesférico incrustado verticalmente aproximadamente en el Km. 63.4 de la margen S de la Carretera Nacional 634, en una alcantarilla en el desvío a Eibar Estación.
