## Reseña de Señal de Nivelación

**Número:** 201022  
**Nombre:** NGW854  
**Línea o Ramal:** 201. Durango - Behovia

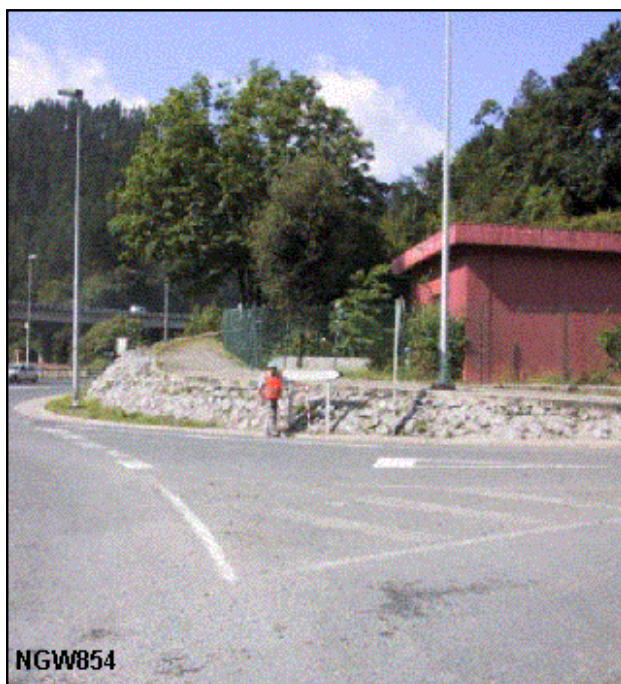
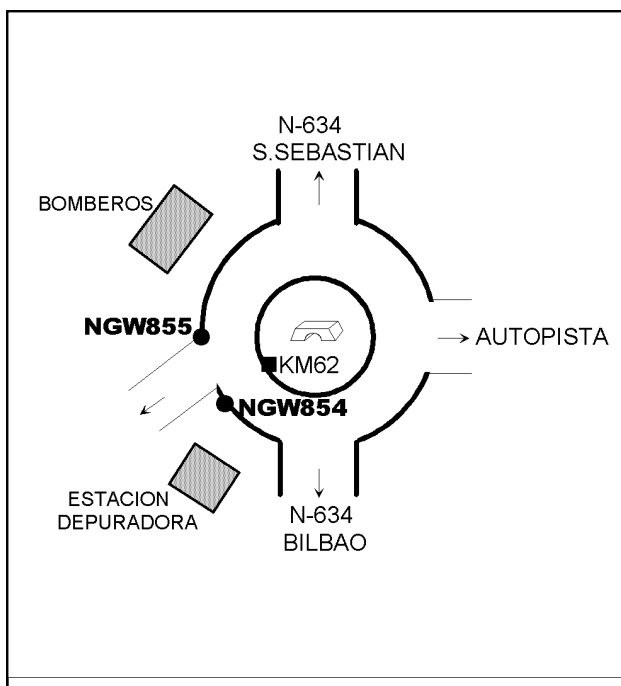
Clavo metálico semiesférico incrustado aproximadamente en el Km. 62 de la Carretera Nacional 634 en una rotonda según reseña gráfica.
